# Salgsoppgave

## Børilden 15, 5943 Austrheim Fritidsbolig - rivingsobjekt

# Tilstandsrapport

Børilden 15, 5943 AUSTRHEIM

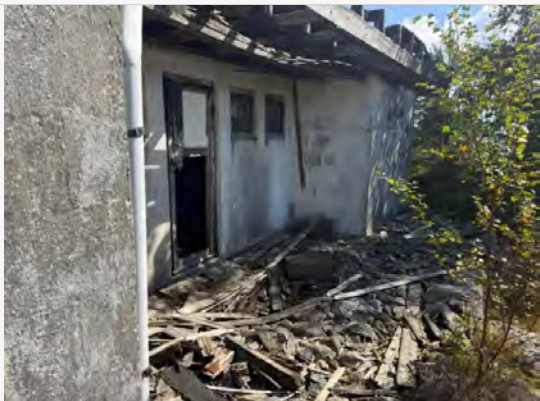
## Fritidsbolig

Bygningen er i dag ikke i bruk, grunnet byggets tilstand.

Ytterveggene er av murkonstruksjoner, mulig leca eller tilsvarende, som er utvendig pusset. Det er sprekker i murkonstruksjonene.

Det er mye løssøre i boligen, og alt synlig av innredning, overflater og møbler er ødelagt.

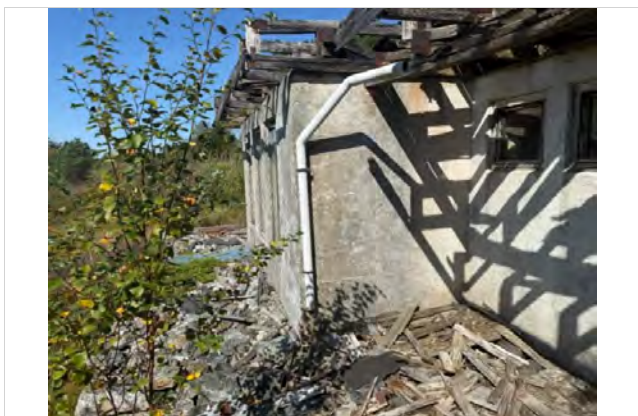
Hele bygningen er i svært dårlig forfatning, og har TG3. Dersom en skal bevege seg inn i bygningen, må det gjøres tiltak for at taket ikke kollapser. Mindre bevegelser/rystelser i bygningen kan føre til kollaps.
