# Verditakst

Fritidsbolig

Vesle Kaldingen 2, 2863 VESTSIDA

gnr. 7, bnr. 130

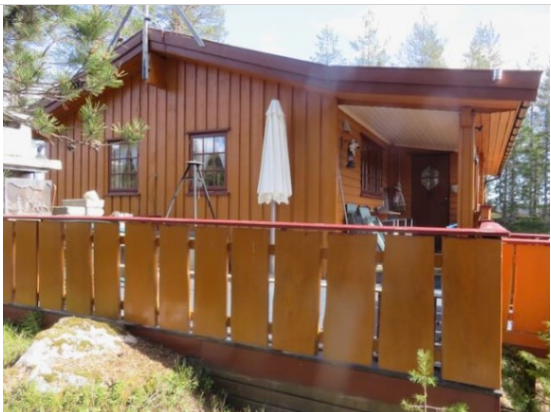
Fritidsbolig fra 1998, bygget i 1 etasje, med terrasse som har delvis takoverbygg.

Punkt fundamentert på betongsøyler. Langsgående tredragere.

1. etasje, yttervegg med bindingsverk, isolert utvendig, stående/liggende kledning.

Vinduer er koblede vinduer som er inndelt i småruter i yttergrind. Utvendig bærer vinduene preg av alder, innvendig er det noen kondensmerker.

Mønet takkonstruksjon. Med langsgående limtredrager i mønet. Taksperrer, konstruksjonen er lukket. Takteking med takstein.

Takrenner med beslag og nedløp på ene siden. Gesimser og vindskier, dekkbord. Taket er kun besiktiget fra bakkenivå. Opplyst at taksteinen var gjenbruk da den ble lagt på fritidsboligen da den ble bygget. Taksteinen bærer preg av sin alder, med noen ødelagte steiner og mønepanner. Taket er modent for utskifting.

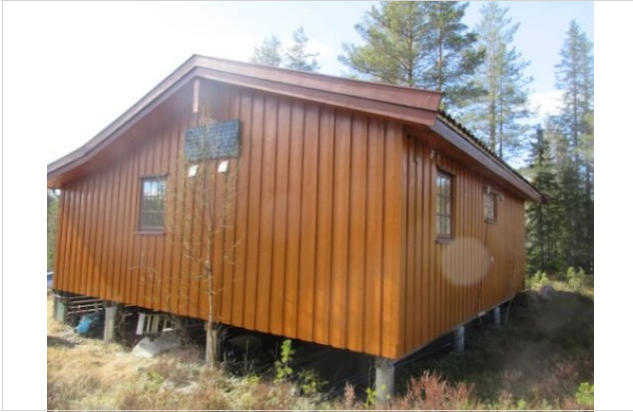
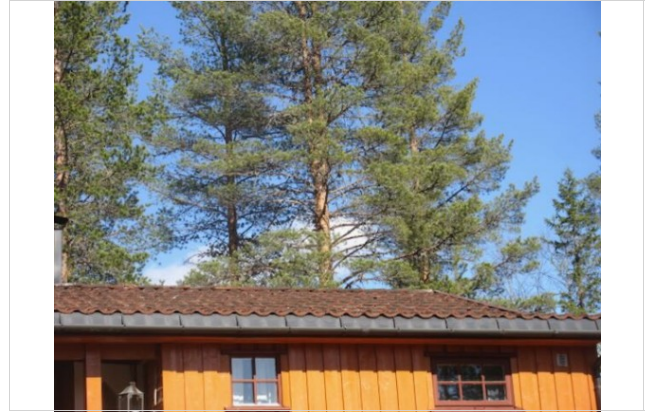
Terrasse utenfor inngangsparti, 20 m<sup>2</sup>, hvorav 6 m<sup>2</sup> har takoverbygg. Rekkverk med stående villmarkkledning. Noe råteskade på rekkverk.

Utepeis med vednisje og peishylle. Peisen er ikke pusset ferdig og har sprukket noe opp flere steder.

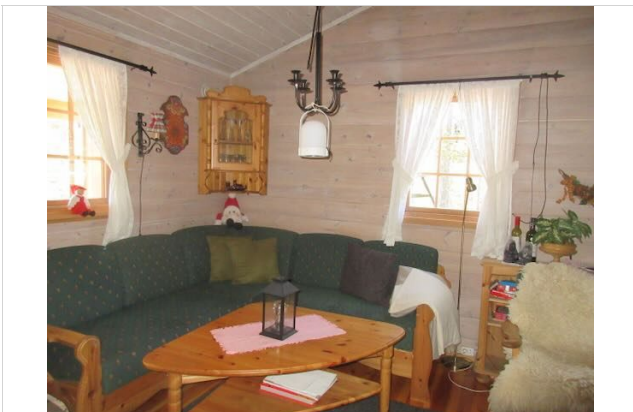
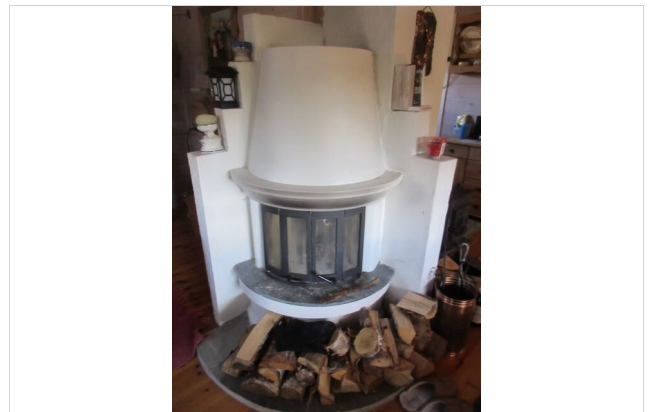
Gulv: Overflatebehandlet tregulv

Vegger: Overflatebehandlet panel

Himling: Mønet himling i stue/kjøkken, flat himling på soverom. Overflatebehandlet panel.

Elementpipe pusset og malt innvendig, sotluke under bjelkelaget. Heldekket over tak. Elementpeis med glassdører på stuesiden. Vedovn på kjøkkensiden med steketopp.

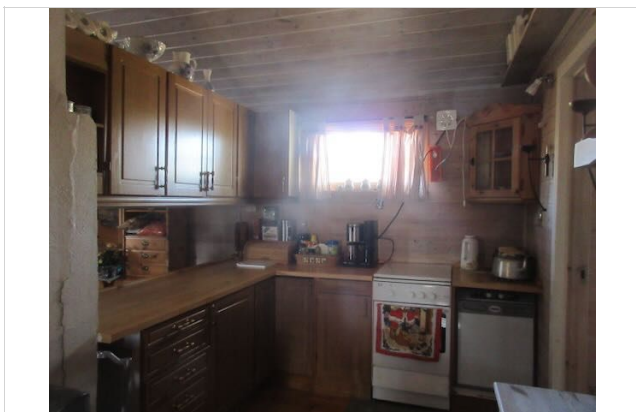
Kjøkkeninnredning med barløsning, profilerte fronter, laminat benkeplater. Gasskomfyr og kjøleskap.

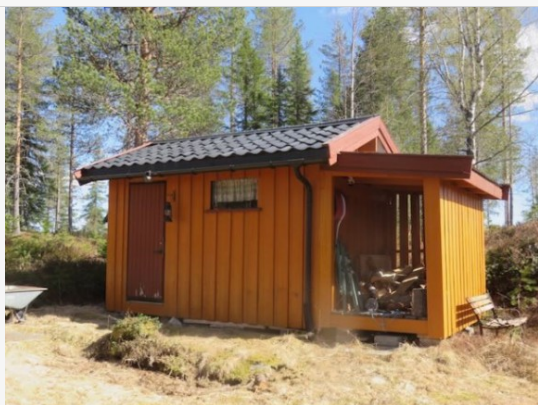
Bygget har gjennomgående lav standard. Se nærmere beskrivelse under konstruksjoner.

Uthus/utedo, i 1 etasje, fra byggeår 1998. Bygget er fundamentert på blokker og naturstein, bygget i bindingsverk med stående kledning. Mønet takkonstruksjon tekket med metallplater. Skråtak bygget inntil i ene gavl, med stående kledning med luftespalte på to vegger. Ytterdør med panel, malt. Innvendig er det bjelkelag, tregulv. Utedo har malt panel på vegger og himling. På takplatene er det noe avflassing av maling og bulker på skråtaket.
