# SALGSOPPGAVE

ANDELSLEILIGHET I 1. ETG  
Skarveien 18, 9406 Harstad  
Prisantydning NOK: 2 650 000,-

# Tilstandsrapport

## BOLIGBYGG MED FLERE BOENHETER

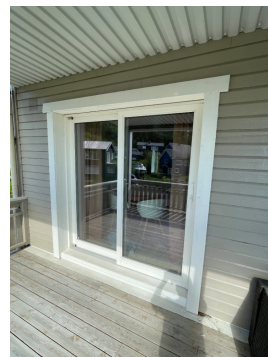
Malt skyvedør i tre, med 2-lags glass. Døren er av nyere alder.

Normale bruksmerker registrert.  
Vedlikeholdsansvar iht. vedtekter.

Bildet viser skyvedør.

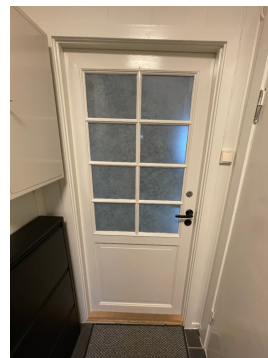
Bildet viser dør inn til leilighet.

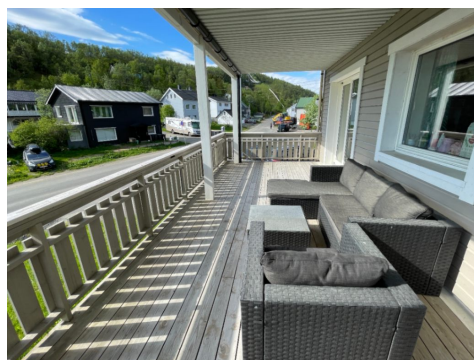
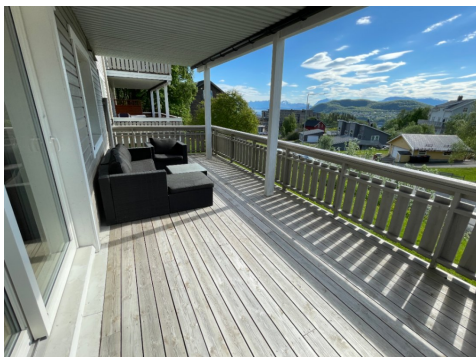
Boligen har veranda på ca 22 m<sup>2</sup>, med utgang fra stue. Verandaen har dekke og bærende konstruksjon av impregnerte materialer, og har drager/søylesystem på støpte fundamenter på mark. Malt rekkverk med stående bord i tre. Veranda er renovert i senere tid. (Mellom 2010 og 2012)

Avvik ifm. helse, miljø og sikkerhet registrert.  
Vedlikeholdsansvar iht. vedtekter.

Bildet viser veranda.

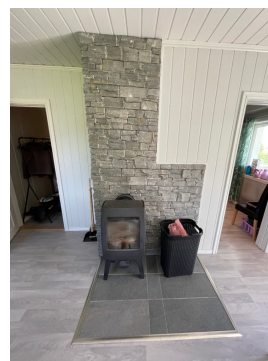
Sprekker i fuger, i flis under ovn.

Opplysning fra eventuelt feietilsyn er ikke kjent.

Bildet viser pipe/ildsted.

Lokal utbedring må påregnes.

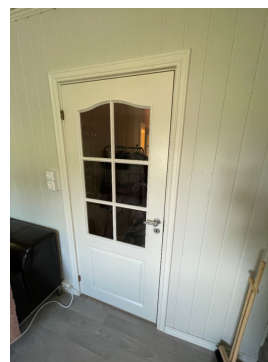
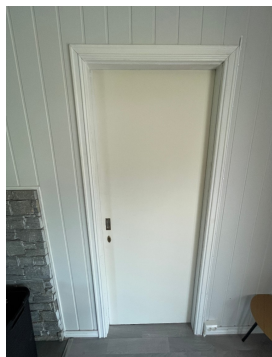
En slett, malt skyvedør av eldre alder.

Bruksmerker i enkelte overflater registrert.

Bilde viser innvendig dør.

Bildet viser innvendig dør.

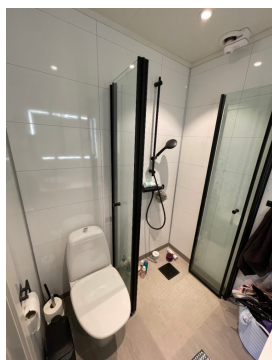
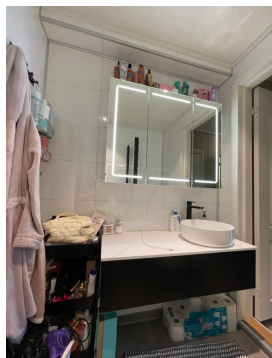
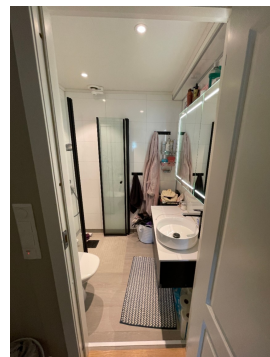
Flislagt gulv. Våtromsplater på vegg og himling av 60x120 cm malte takplater.  
Innredning med servant og speilskap på vegg. Toalett og dusjnise med foldedører. Garnityr på vegg.  
Elektriske varmekabler. Elektrisk avtrekk. Tilluft ved dør.

Bildet viser bad.

Det gjøres oppmerksom på at dør i våt sone av dusj kan medføre økt fare for svelling/fuktskader.

Svelling i veggplate kan skyldes manglende tetting i skjøter. Utbedring anbefales slik at skade ikke utvikler seg.

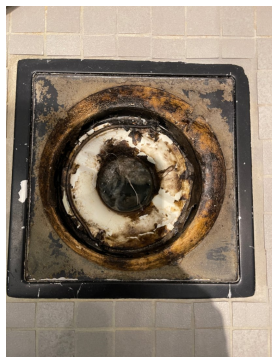
Bildet viser sluk.

Fremskaff dokumentasjon om mulig.

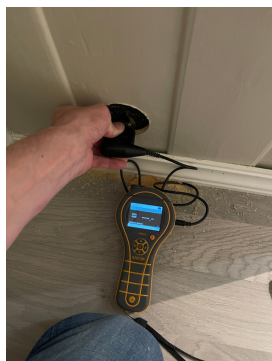
Hulltaking er foretatt uten å påvise unormale forhold. Fuktmåling er foretatt fra hull i tilstøtende rom. Fuktkvotemåling (vekt%) i konstruksjonen ble målt til under 8%.  
Alt under 15% anses som tørt, men det gjøres oppmerksom på at dette er en stikkprøve og ingen garanti for tilstands ellers.

Bildet viser fuktmåling på bad.

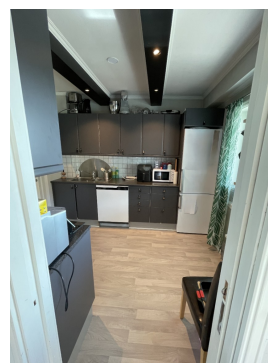
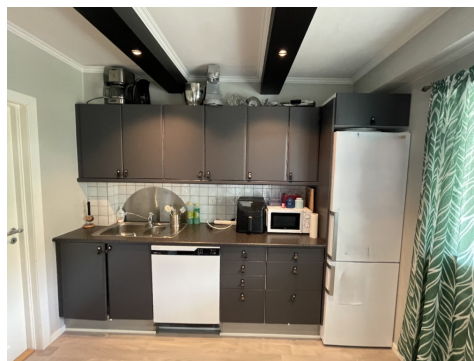
Kjøkken med mørke fronter. Laminert benkeplate med nedfelt vask.  
Fliser mellom benkeplate og overskap.  
Frittstående komfyr, oppvaskmaskin, samt kjøle/fryseskap.  
Normale bruksmerker registrert.

Bildet viser kjøkken.

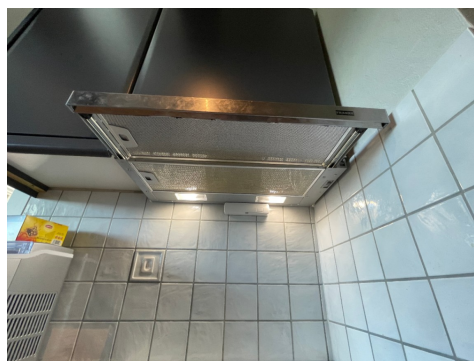
Det er kjøkkenventilator med avtrekk ut.

Bildet viser kjøkkenventilator,

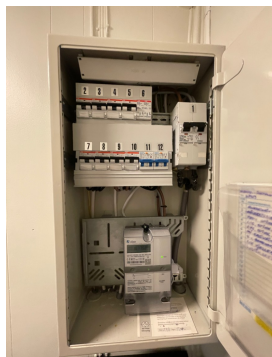
Bildet viser sikringsskap.
