# Verditakst

Enebolig

Klokkerudveien 8, 1400 SKI

gnr. 116, bnr. 22, snr. 2

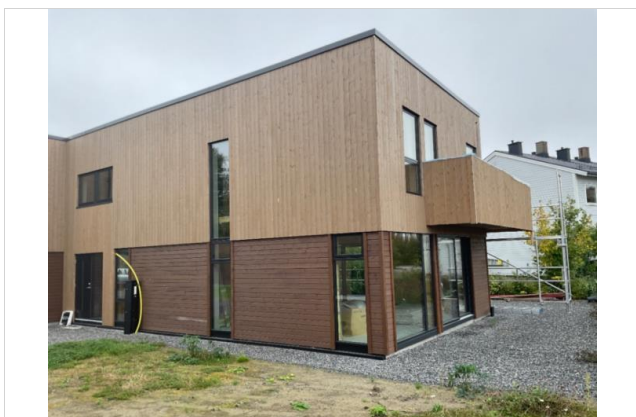
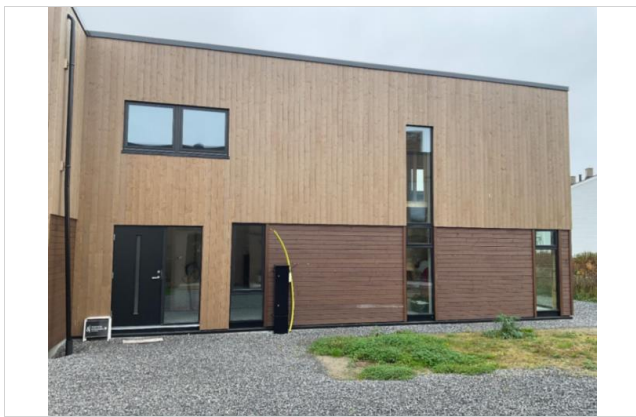
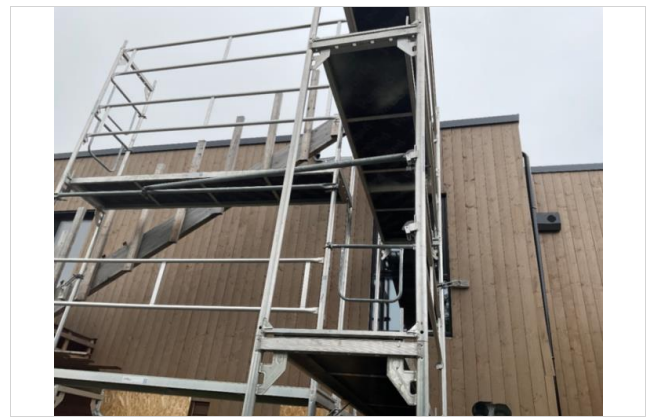
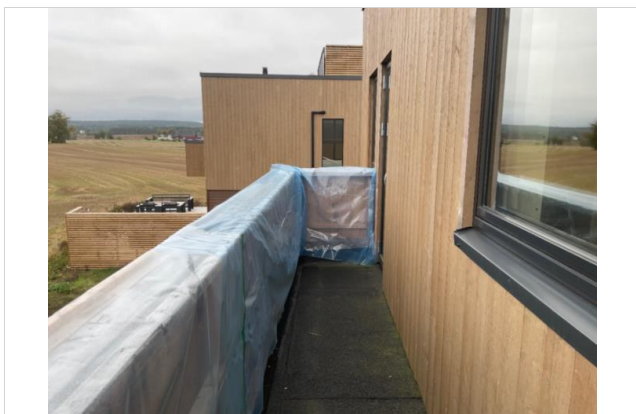
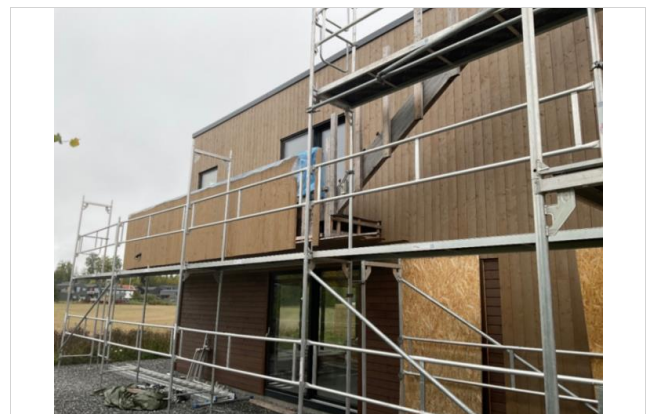
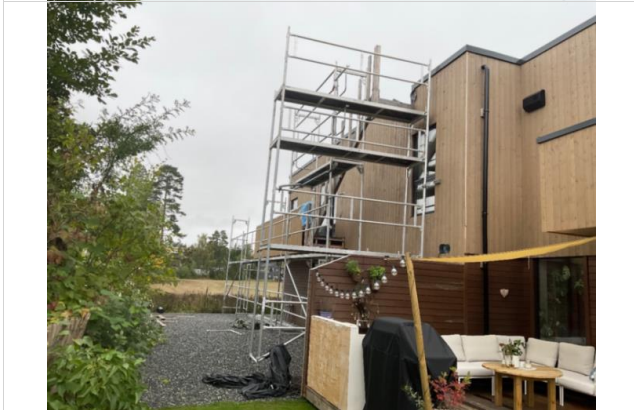
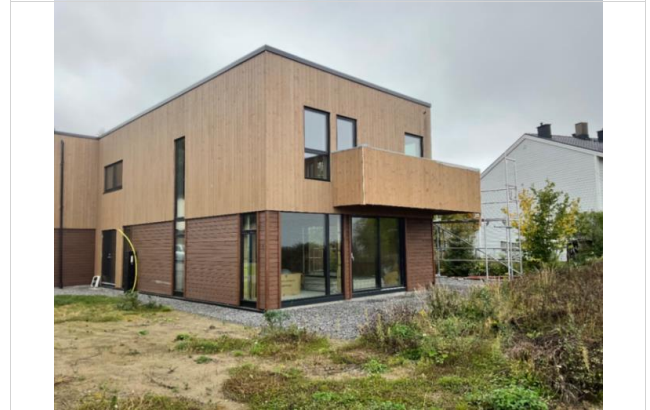
Boligen er oppført i tre og består av to etasjer med et innvendig areal på ca. 71 m<sup>2</sup> per plan, basert på måling av uferdig bygg. Fasaden er kledd med stående trekledning, og store vindusflater er etablert for å gi gode lysforhold. Ved befaring var boligen ikke ferdigstilt. Innvendig er bygget kun isolert, og vegger, himlinger, overflater og tekniske installasjoner er ikke ferdig montert. Flere konstruksjoner står åpne, og endelig rominndeling og materialvalg er ikke etablert.

Utvendig gjenstår deler av fasadearbeidene samt øvrige avsluttende arbeider rundt bygget. Stillas var montert på flere sider av bygningen, og enkelte åpninger var midlertidig tildekket.

Yttervegger er oppført i tre og kledd med stående trekledning i 2. etasje og liggende kledning i 1. etasje. Vinduer og ytterdører er utført med rammer i tre og isolerglass. Ved befaringsdato var deler av fasaden uferdig, og enkelte åpninger var midlertidig tildekket. Det var montert stillas rundt bygningen, og utvendige arbeider gjensto. Flatt yttertak som ikke kunne inspiseres.

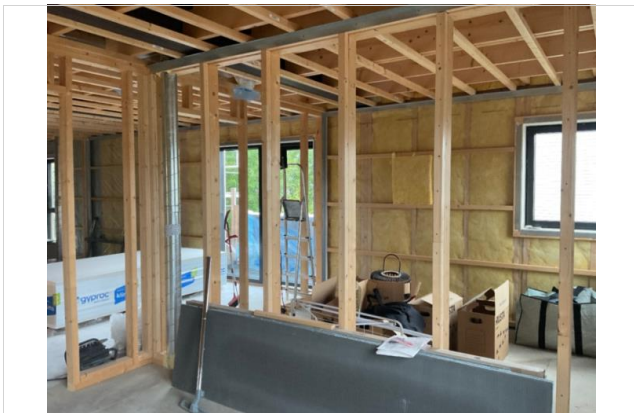
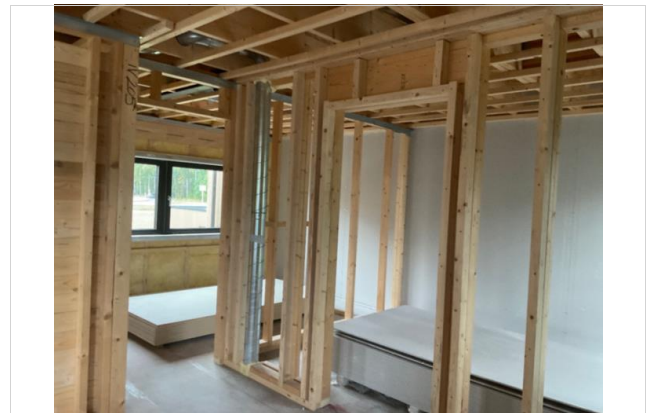
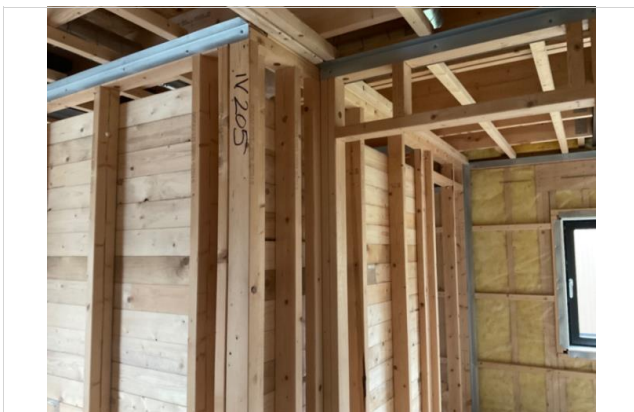
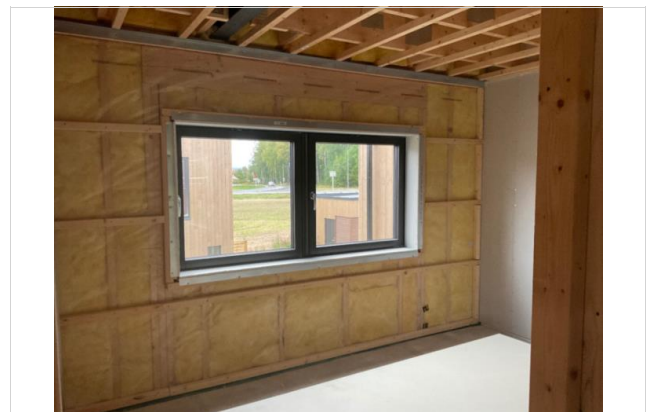
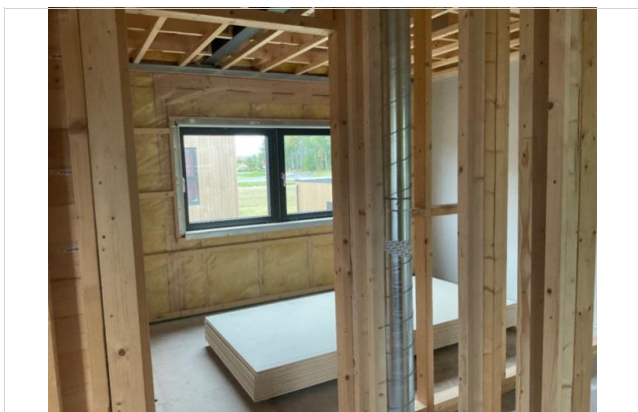
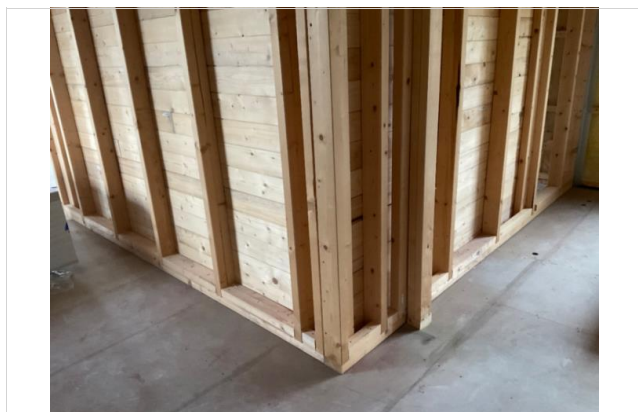
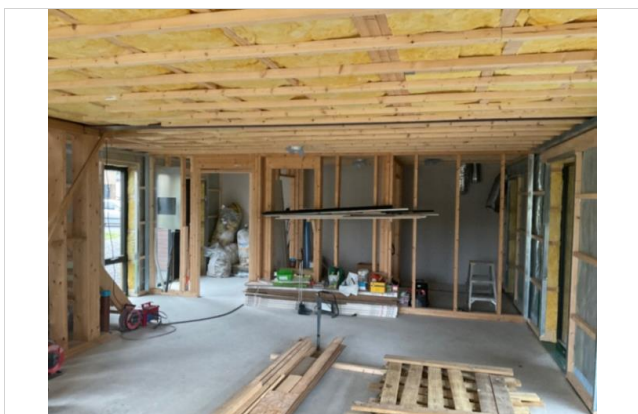
Innvendig fremstår boligen som uferdig. Yttervegger er isolert i de fleste rom, og det er montert bindingsverk for innvendige vegger. Himlinger og etasjeskillere har synlig konstruksjon med isolasjon delvis montert. Det er ikke etablert kledning, overflater, tekniske installasjoner eller helt endelig rominndeling. Gulv består av støpt betongplate uten ferdige overflater og sponplater i 2. etasje.

Boligen er i en tidlig fase av innvendig oppbygging, og videre arbeid må påregnes før romfunksjoner, standard og tekniske løsninger kan vurderes.

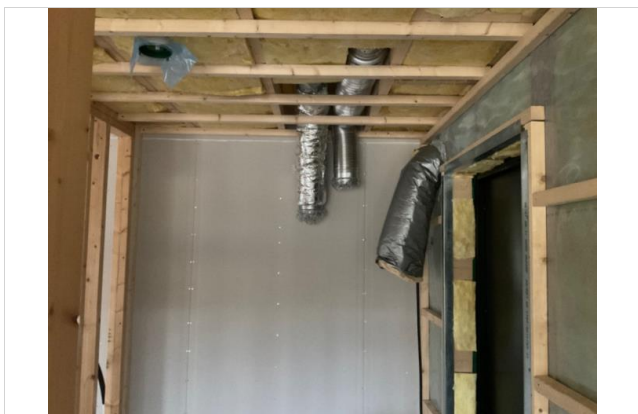
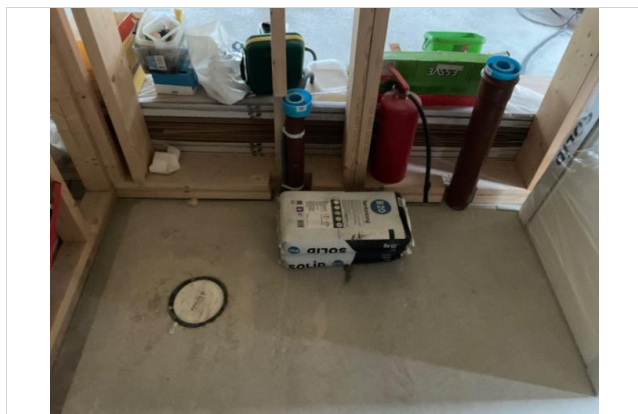
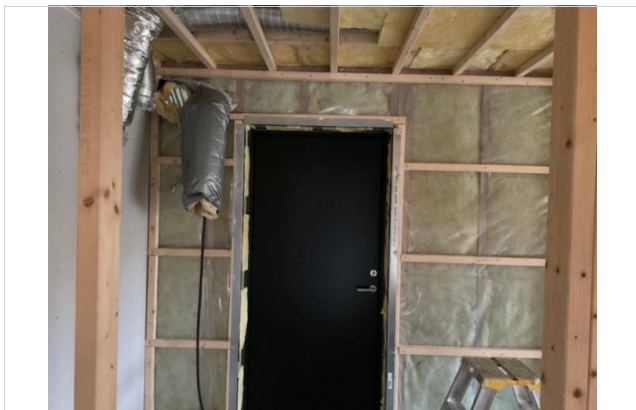
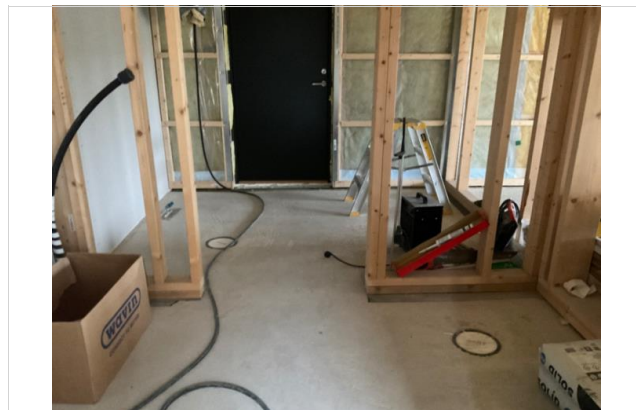
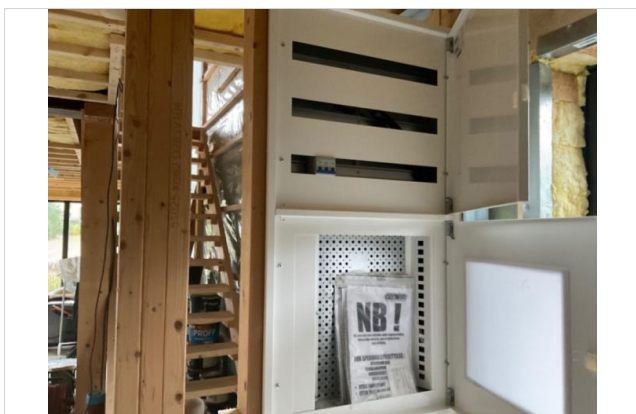
Det er trukket store deler av ventilasjonsrørene for balansert ventilasjon, og hovedføringer er etablert. I støpt betongsåle er det lagt bunnledninger for VVS, men øvrige rørføringer, sanitærinstallasjoner og tekniske opplegg er ikke ferdig montert. Elektriske installasjoner er ikke ferdig trukket, og det foreligger kun delvis etablerte føringer.
