TILSTANDSRAPPORT

VOLVO V60 4X4 **TESTDATO: 23.08.2023** **KODE: 1224799**

YF19315 | 21 470 KM | 29.12.2021 Førstegang registrert | Bensin/ Batteri

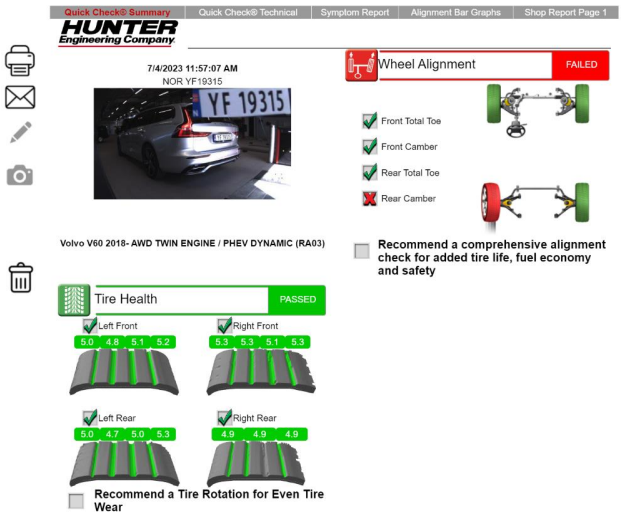
Quick Check® Summary
Quick Check® Technical
Symptom Report
Alignment Bar Graphs
Shop Report Page 1
HUNTER
Engineering Company
7/4/2023 11:57:07 AM
NOR YF19315
YF 19315
Volvo V60 2018- AWD TWIN ENGINE / PHEV DYNAMIC (RA03)
Wheel Alignment
FAILED
Front Total Toe
Front Camber
Rear Total Toe
Rear Camber
Recommend a comprehensive alignment check for added tire life, fuel economy and safety
Tire Health
PASSED
Left Front
5.0 4.8 5.1 5.2
Right Front
5.3 5.3 5.1 5.3
Left Rear
5.0 4.7 5.0 5.3
Right Rear
4.9 4.9 4.9
Recommend a Tire Rotation for Even Tire Wear
