TILSTANDSRAPPORT

VOLVO V60 150 HK AUTOMAT FORHJULSDRIFT **TESTDATO: 30.06.2023** **KODE: 1195365**

YA70815 | 113 783 KM | 12.11.2018 Førstegang registrert | Diesel

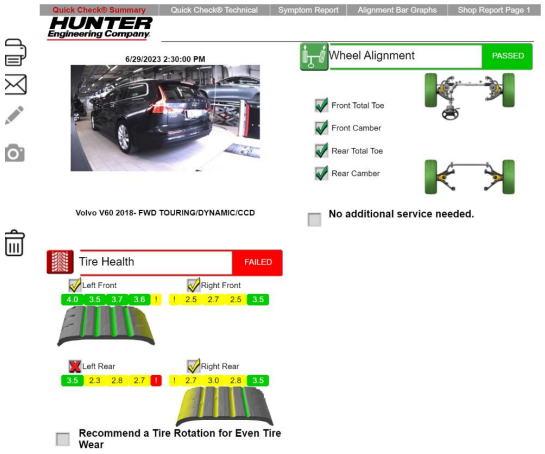
Quick Check® Summary
Quick Check® Technical
Symptom Report
Alignment Bar Graphs
Shop Report Page 1
HUNTER
Engineering Company
6/29/2023 2:30:00 PM
Volvo V60 2018- FWD TOURING/DYNAMIC/CCD
Wheel Alignment
PASSED
Front Total Toe
Front Camber
Rear Total Toe
Rear Camber
No additional service needed.
Tire Health
FAILED
Left Front
4.0 3.5 3.7 3.6 !
Right Front
! 2.5 2.7 2.5 3.5
Left Rear
3.5 2.3 2.8 2.7 !
Right Rear
! 2.7 3.0 2.8 3.5
Recommend a Tire Rotation for Even Tire Wear
