TILSTANDSRAPPORT

VOLVO XC60 4X4 **TESTDATO: 05.09.2023** **KODE: 1233880**

YT75103 | 49 602 KM | 05.12.2019 Førstegang registrert | Bensin/ Batteri

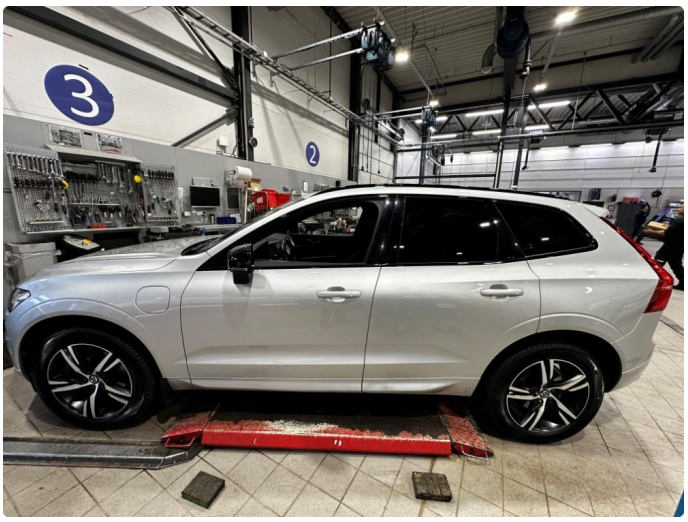
Punkt	Beskrivelse	Plassering
1. EKSTERIØR		
1.1 Dører	litt slitasje	
2. MOTOR		
2.1 Service	Skal ha ny service innen 11/2023. Tas før levering

1.1 Litt slitasje
