TILSTANDSRAPPORT

LEXUS RX 4X4 **TESTDATO: 28.11.2023** **KODE: 1294965**

LY81982	95 476 KM	27.06.2017 Førstegang registrert	Bensin/ Batteri

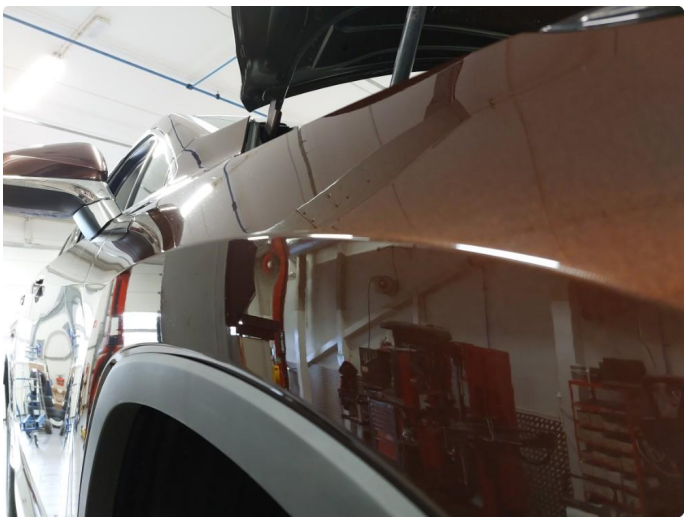
Punkt		Beskrivelse	Plassering
1. EKSTERIØR			
1.1	Skjermer	bulk	høyre foran
1.2	Støtfanger	ripe(r)	bak
1.3	Støtfanger	skrubbskader underkant	nede - venstre foran

1.1 Bulk

1.2 Ripe(r)

1.3 Skrubbskader underkant
