Andel av enebolig i Sennesvik

Ureveien 45, Sennesvik

20 TILSTANDSRAPPORT

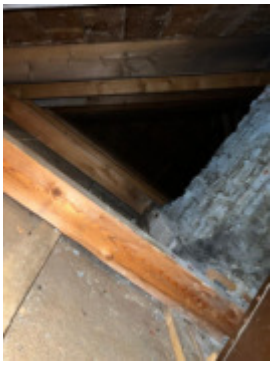
Fra åpningen sees det fuktmerker i taktro ute ved gavelvegg se grønne kryss.

Ikke isolert ned mot varme rom og det mangler dampsperre/plastfolie. Fuktmerker i taktro.

Vurdering av avvik:
• Det er påvist fuktskjolder/skader i takkonstruksjonen.
• Det er begrenset/dårlig ventilering av takkonstruksjonen.

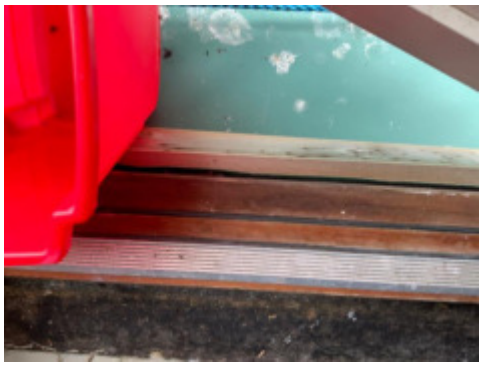
Mangler beslag under dør - alder og slitasje

Harde - utette pakninger

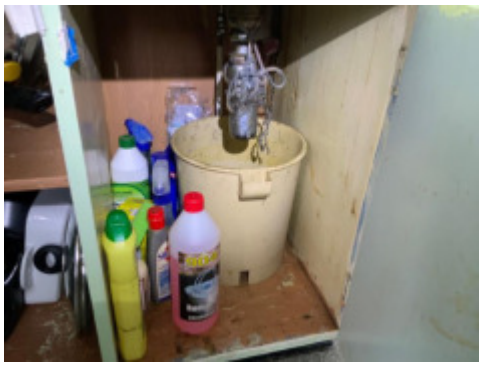
TG 3

Innredning med glatte fronter. Laminat benkplate med stålvask. På vegg over benkeplate er det montert flis. Plass for hvitevarer.

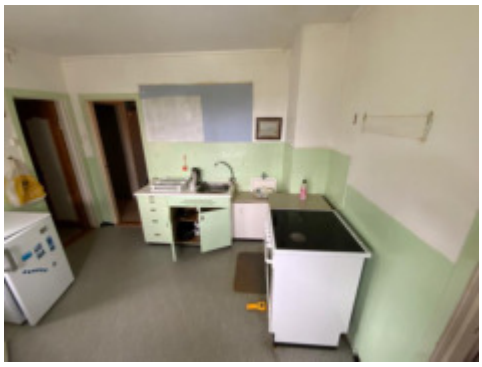
Hulrom under flis

Vurdering av avvik:
- Det er påvist skader/fuktskjolder i kjøkkengulvet.
- Det er registrert utettheter eller vannlekkasjer i røropplegg.

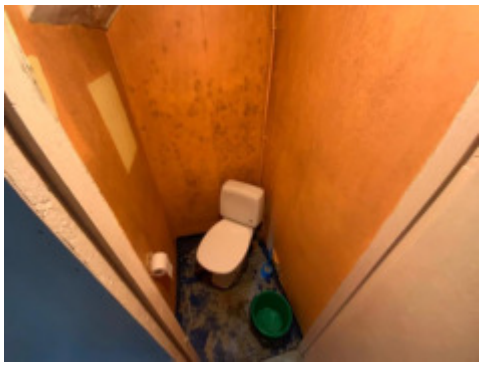
Fukt i vegger

Står for totalrenovering.

Vurdering av avvik:
• Det er påvist skade som følge av angrep av fukt/råte.
• Toalettrom har ingen ventilering fra rommet, NS 3600 krever mekanisk avtrekk for å kunne gi TG 0/1.

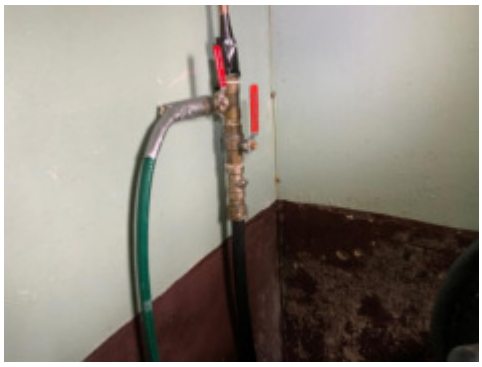
Lekkasje

Vurdering av avvik:
• Det er lekkasje fra rør.
• Mer enn halvparten av forventet brukstid er passert på innvendige vannledninger.
• Det er påvist andre avvik:

Deler av anlegget er koblet ut - defekt.

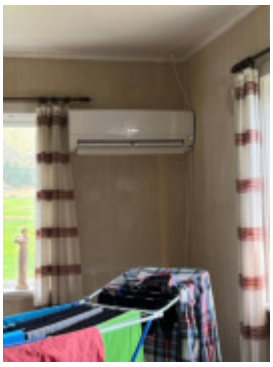
Luft luft varmepumpe. Fra ca. 2010.

Vurdering av avvik:
• Mer enn halvparten av forventet brukstid på VVS-installasjoner er oppbrukt.
• Det har ikke vært avholdt service på anlegget senere år.

Konsekvens/tiltak
• Anlegget må sjekkes av fagperson, som må utføre eventuelle tiltak på anlegget.

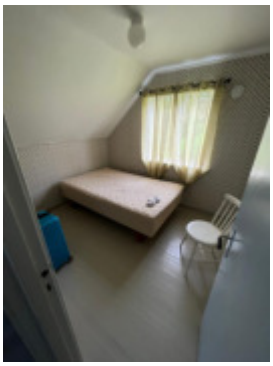
Røykvarslere var ikke koblet opp

Kostnadsestimat: Under 10 000
