TILSTANDSRAPPORT

AUDI E-TRON 4X4 **TESTDATO: 29.07.2025** **KODE: 1769991**

EC82270 | 63 944 KM | 06.08.2021 Førstegang registrert | Elektrisitet

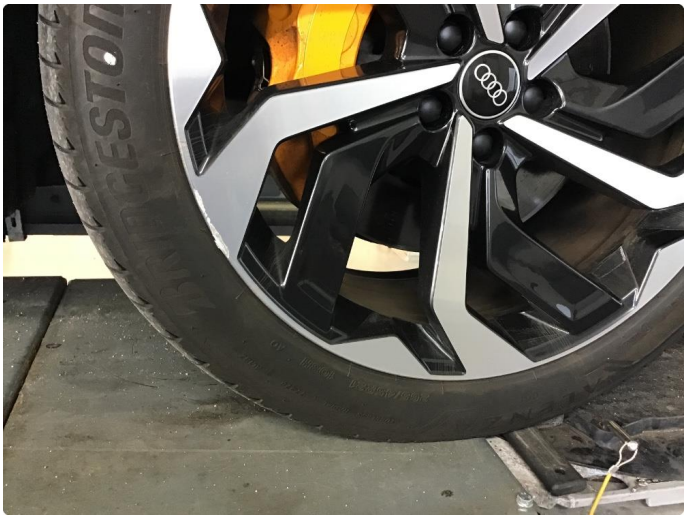
Punkt	Beskrivelse	Plassering
1. EKSTERIØR		
1.1 Panser	steinsprut	
1.2 Dekk/Felger	kantkjørt felg	
1.3 Støtfanger	skrubbskader underkant	
2. OPPLYSNINGER/KLARGJØRING		
2.1 Opplysninger	øvrig opplysninger

1.2 Kantkjørt felg
