TILSTANDSRAPPORT

SKODA KODIAQ 190 HK AUTOMAT 4X4 **TESTDATO: 21.03.2025** **KODE: 1671586**

KJ41675 | 98 800 KM | 26.02.2019 Førstegang registrert | Diesel

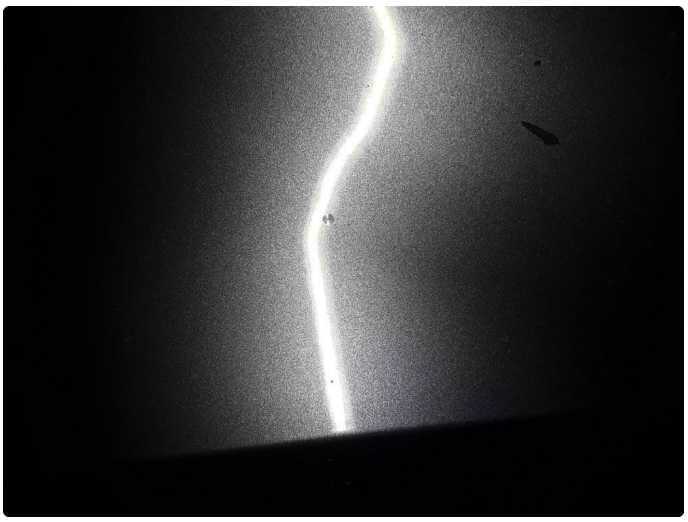
1.2 Noe riper.

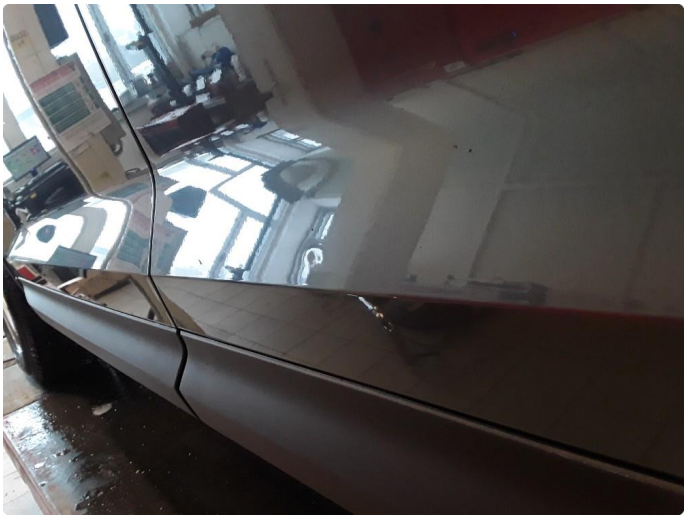
1.3 Liten steinsprut med korrosjon.
