Tilstandsrapport

Boligbygg med flere boenheter

Mellomveien 4, 6512 KRISTIANSUND N

Befaringsdato: 19.03.2025 **Rapportdato:** 25.03.2025 **Oppdragsnr.:** 10856-1379

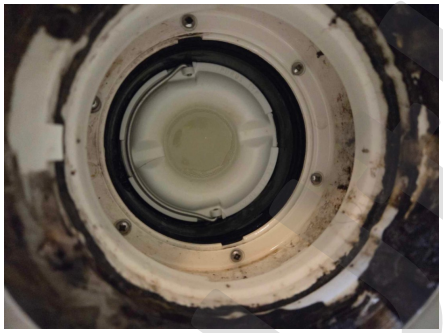
TG 1 Sluk, membran og tettesjikt

Det er plastsluk og smøremembran med ukjent utførelse.
