TILSTANDSRAPPORT

VOLVO C40 4X4 **TESTDATO: 04.08.2025** **KODE: 1773979**

EE46197	36 610 KM	26.09.2022 Førstegang registrert	Elektrisitet

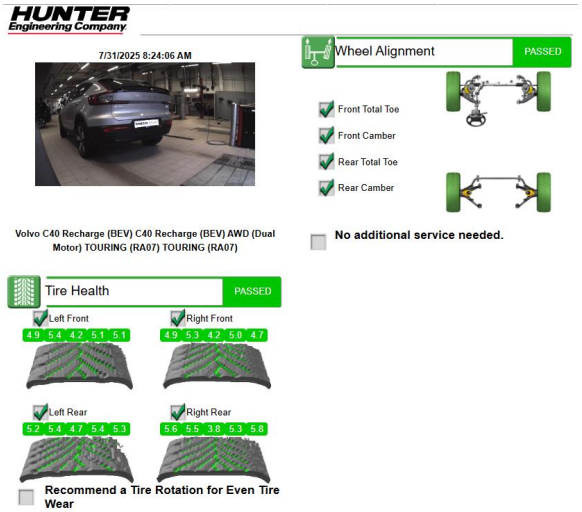
HUNTER
Engineering Company
7/31/2025 8:24:06 AM
Volvo C40 Recharge (BEV) C40 Recharge (BEV) AWD (Dual Motor) TOURING (RA07) TOURING (RA07)
Wheel Alignment
PASSED
Front Total Toe
Front Camber
Rear Total Toe
Rear Camber
No additional service needed.
Tire Health
PASSED
Left Front
4.9 5.4 4.2 5.1 5.1
Right Front
4.9 5.3 4.2 5.0 4.7
Left Rear
5.2 5.4 4.7 5.4 5.3
Right Rear
5.6 5.5 3.8 5.3 5.8
Recommend a Tire Rotation for Even Tire Wear
