TILSTANDSRAPPORT

SUBARU SOLTERRA 4X4 **TESTDATO: 02.10.2025** **KODE: 1827178**

EH83819	21 123 KM	20.03.2024 Førstegang registrert	Elektrisitet

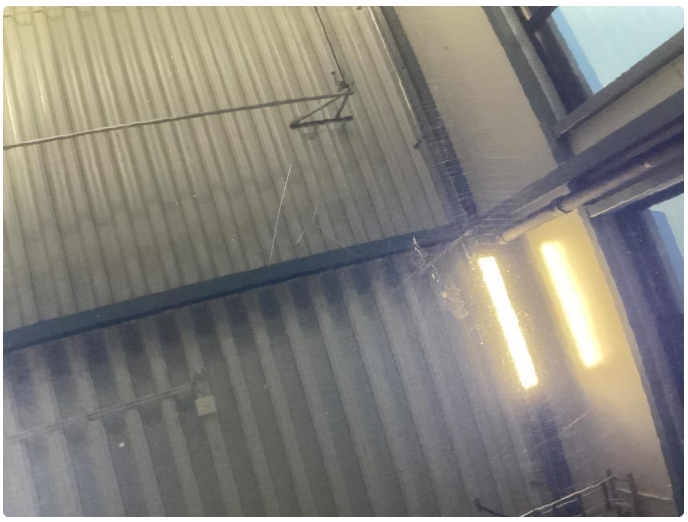
1.1 Noe riper panser

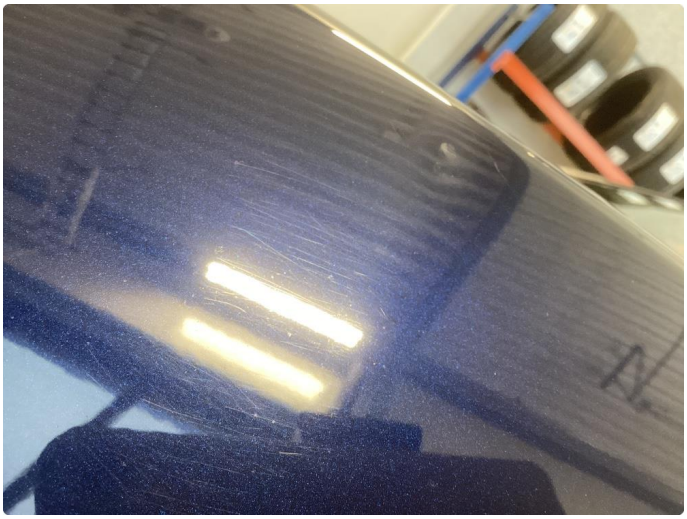
1.1 Noe riper panser
