TILSTANDSRAPPORT

MAZDA 3 4X4 **TESTDATO: 15.10.2025** **KODE: 1839346**

RL44240	63 841 KM	28.10.2019 Førstegang registrert	gasolinandele ctricityhybrid

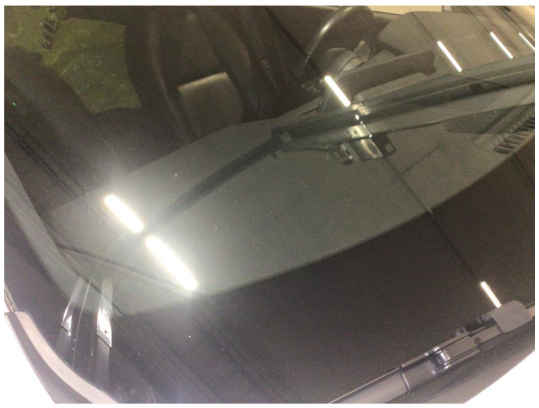
1.1 Noe steinsprut på frontvindu

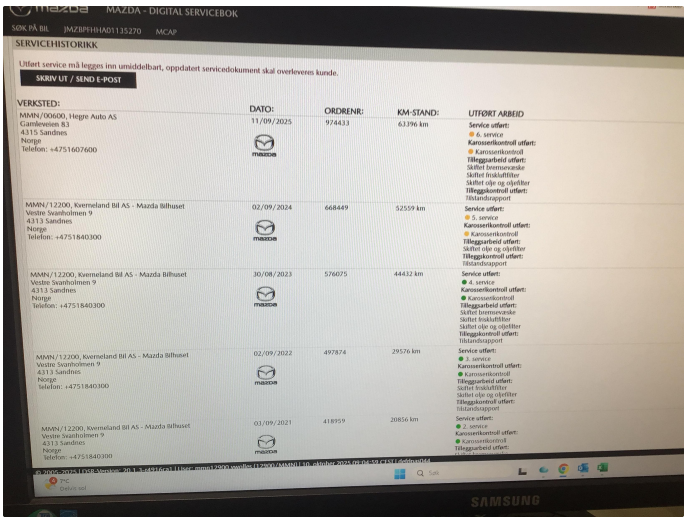
MAZDA - DIGITAL SERVICEBOK
SØK PÅ BIL
JMZBP51HHA01135270
MCAP
SERVICEHISTORIKK
Utført service må legges inn umiddelbart, oppdatert servicedokument skal overleveres kunde.
SKRIV UT / SEND E-POST
VERKSTED:
DATO:
ORDRENR:
KM-STAND:
UTFØRT ARBEID
MMN/00600, Hegre Auto AS
Gamleveien 83
4315 Sandnes
Norge
Telefon: +4751607600
11/09/2025
974433
63396 km
MMN/12200, Kverneland Bil AS - Mazda Bilhuset
Vestre Svanholmen 9
4313 Sandnes
Norge
Telefon: +4751840300
02/09/2024
668449
52559 km
30/08/2023
576075
44432 km
02/09/2022
497874
29576 km
03/09/2021
418959
20856 km
