VOLKSWAGEN GOLF FORHJULSDRIFT

TESTDATO: 26.11.2025 **KODE: 1883964**

HT22247	120 958 KM	03.12.2018 Førstegang registrert	gasolinandele ctricitypluginh ybrid

NBF Tilstandsrapport er utarbeidet av Norges Bilbransjeforbund og Forbrukerrådet.

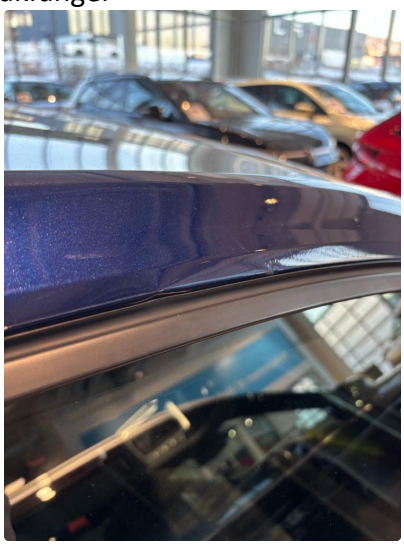
1.1 Noe bruksmerker, riper og sår bakluke/Bakfanger

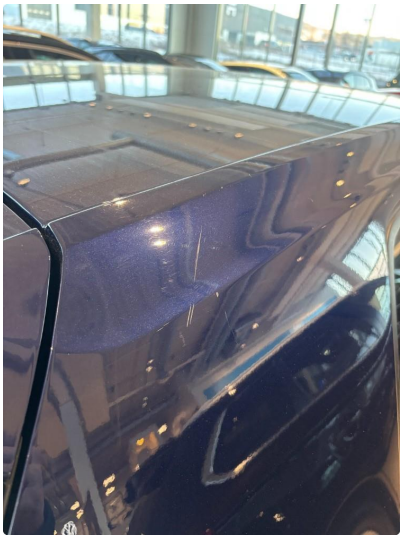
1.5 2x P.bulker bak h.side Skjerm.
