TILSTANDSRAPPORT

VOLKSWAGEN E-UP! FORHJULSDRIFT **TESTDATO: 12.12.2025** **KODE: 1901313**

EL25544	154 000 KM	20.11.2013 Førstegang registrert	Elektrisitet

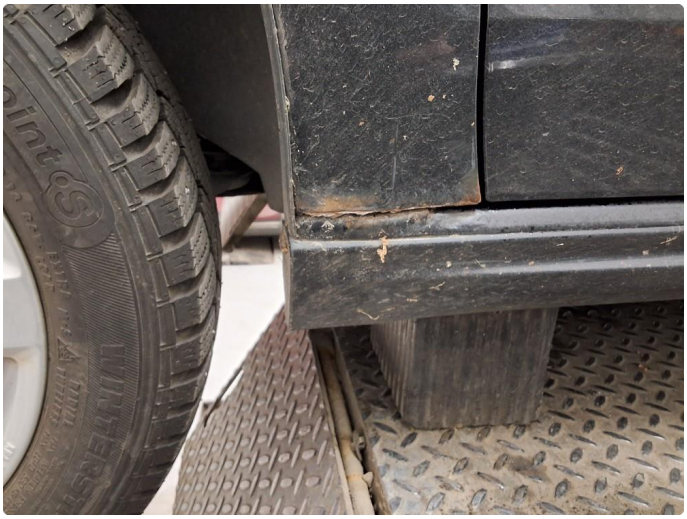
1.5 Korrosjon

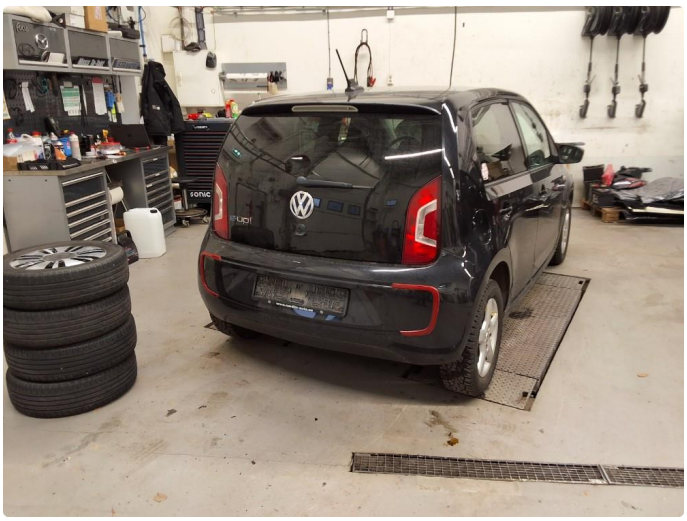
1.6 Riper
