BMW IX XDRIVE40 4WD **TESTDATO: 16.04.2026** **KODE: 1999997**

EE85741	70 681 KM	09.11.2021 Førstegang registrert	Elektrisk

NBF Tilstandsrapport er utarbeidet av Norges Bilbransjeforbund og Forbrukerrådet.

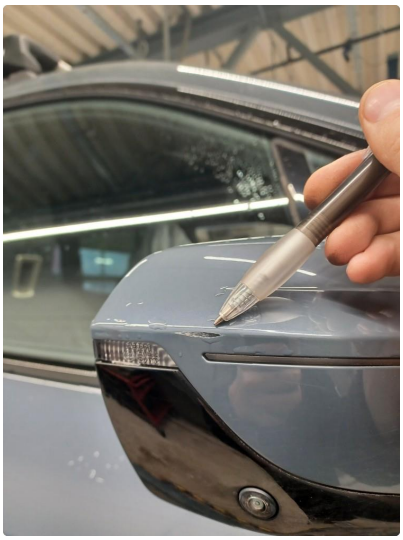
1.3 Skade speilhus - repareres

1.5 Små lakksår støtfanger foran - flikkes

1.6 Ripe - Poleres
