NAF Bruktbiltest

Testdato
21.01.2026

Bilmerke	Volkswagen	**Motorstørrelse**	1968 cm^3
Modell	TRANSPORTER	**Motoreffekt**	110 kW
Type	7J0	**Aksler i drift**	2
Registreringsnr.	DR71573	**Drivstofftype**	Diesel
Understellsnr.	WV1ZZZ7HZKH151128	**Kjøretøygruppe**	315
Km.stand.	124426	**Bruktimportert**	Nei
Farge	Sølv	**Registreringsår**	2019
Karosseritype	Integrert førerhus	**Registrert første gang**	08.10.2019
		Frist for neste EU kontroll	15.10.2027

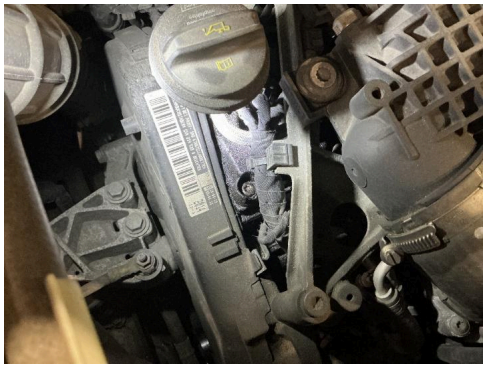
Ref.Id	Repareres	Resultat	Beskrivelse
3.2	Sentrallås/nøkler.	Nøkkel mangler 1 stk	
11.2	Vindusvisker, spyler.	Vindusvisker/ spyler virker ikke	Bakrute
34.2	Utvendig tilstand motor.	Drivstofflekkasje i motorrom	
54.2	Lakk / karosseri utvendig.	Lakkriper:	Høyre forskjerm, Støtfanger foran, Bakluke, Høyre fordør, Høyre bakdør
54.3		Steinsprut/lakksår	Panser, Tak, Venstre A-stolpe, Høyre A-stolpe
54.4		Rustangrep:	Venstre bakdør, Høyre bakdør
54.8		Bulk (er):	Venstre fordør, Venstre bakskjerm, Høyre bakskjerm, Høyre sidekanal, Bakluke, Venstre bakdør, Høyre bakdør
80.2	Felg.	Vesentlig riper / hakk:	Venstre foran

41. Utvendig tilstand motor. **R**
