TILSTANDSRAPPORT

AUDI Q4 E-TRON 4X4 **TESTDATO: 26.06.2026** **KODE: 2061917**

EF86205	70 700 KM	09.06.2023 Førstegang registrert	Elektrisitet

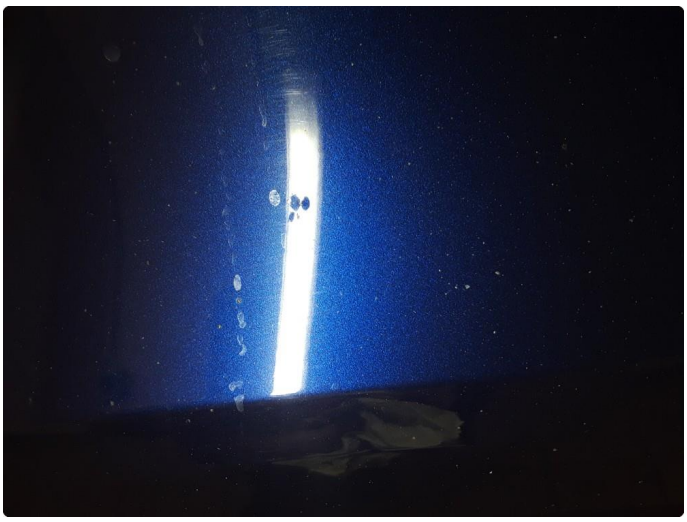
1.2 Liten steinsprut med korrosjon.

1.3 Liten steinsprut med korrosjon.

1.4 Liten steinsprut med korrosjon.

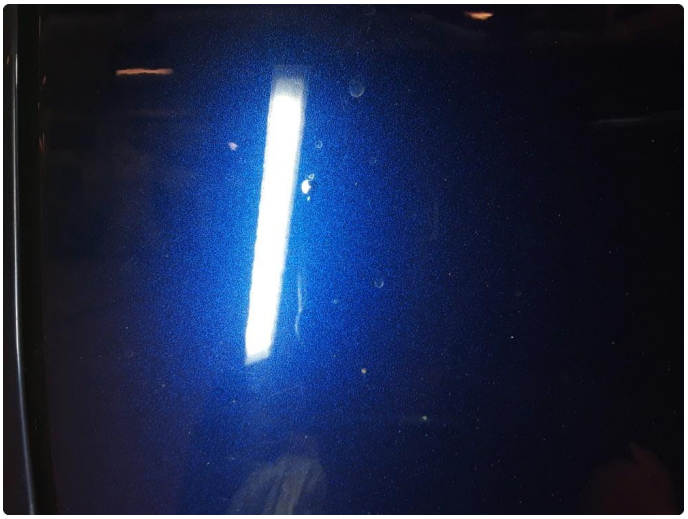
1.5 Liten steinsprut med korrosjon.

1.6 Noe riper bak.

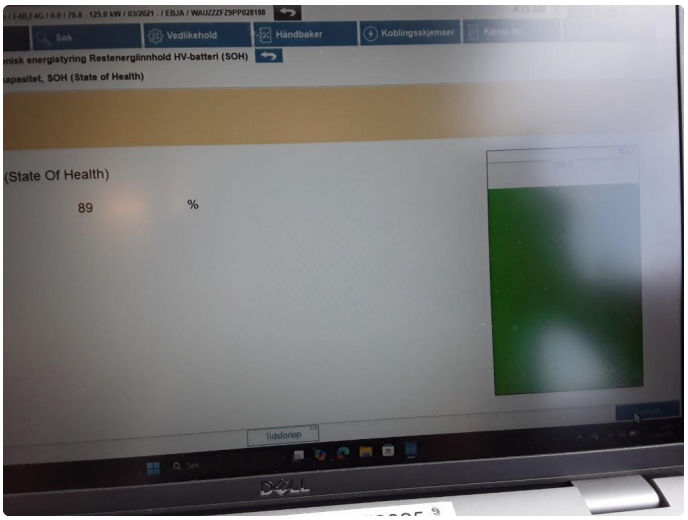
Batteri (høyspenning): SOH (State Of Health) 89 %

2.1 Batterikapasitet på 89 %
