TILSTANDSRAPPORT

AUDI E-TRON 4X4 **TESTDATO: 04.09.2026** **KODE: 2109147**

ED66944	82 483 KM	31.01.2022 Førstegang registrert	Elektrisitet

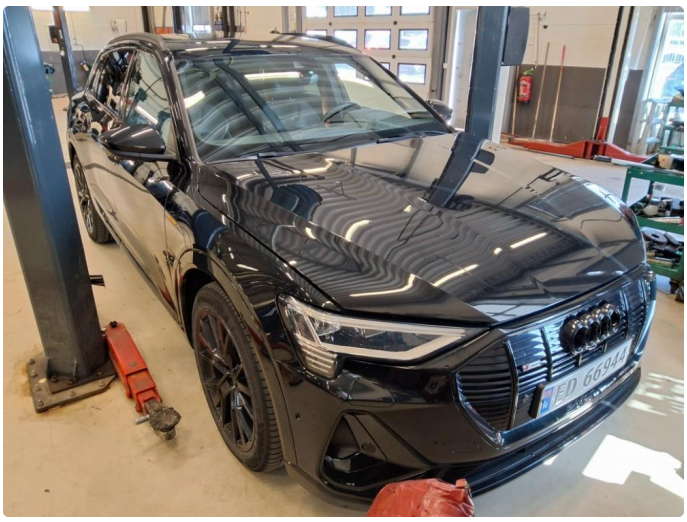
Punkt	Beskrivelse	Plassering
1. EKSTERIØR		
1.1 Dekk/Felger	kantkjørt felg	høyre bak - venstre bak
2. MOTOR		
2.1 Service	Service

1.1 Kantkjørt felg

2.1 Service
