TILSTANDSRAPPORT

AUDI Q6 E-TRON 4X4 **TESTDATO: 14.09.2026** **KODE: 2116925**

EP64182	27 000 KM	08.12.2025 Førstegang registrert	Elektrisitet

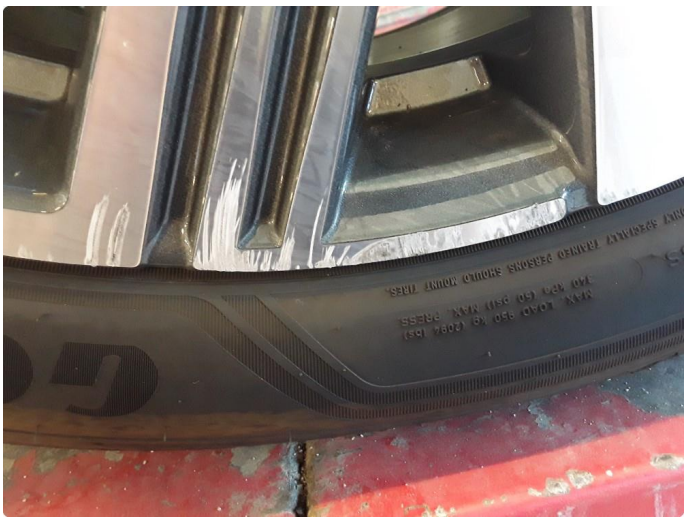
1.2 Noe kantkjørt sommerfelg.
