# TILSTANDSRAPPORT

**AUDI E-TRON 4X4** **TESTDATO: 28.09.2026** **KODE: 2130497**

| ED61034 | 75 254 KM | 27.01.2022<br>Førstegang registrert | Elektrisitet |

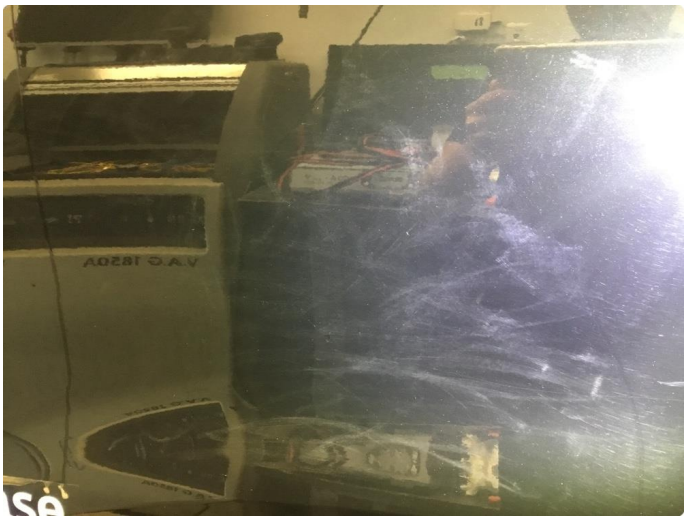
| Punkt | | Beskrivelse | Plassering |
|---|---|---|---|
| 1.2 | Bakluke | Ripe ned til grunning. | |

1.1 Diverse bruksmerker. Normal slitasje.

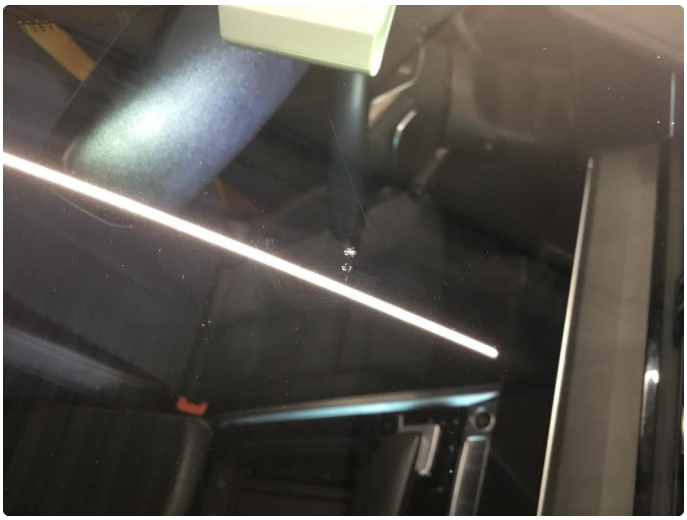
| Punkt | | Beskrivelse | Plassering |
|---|---|---|---|
| 1.6 | Frontvindu | Steinsprut. | |

1.6 Steinsprut.
