TILSTANDSRAPPORT

ALFA ROMEO GIULIETTA 150 HK MANUELL FORHJULSDRIFT

TESTDATO: 05.10.2026 **KODE: 2136329**

DR25366 | 96 238 KM | 21.12.2017 Førstegang registrert | Bensin

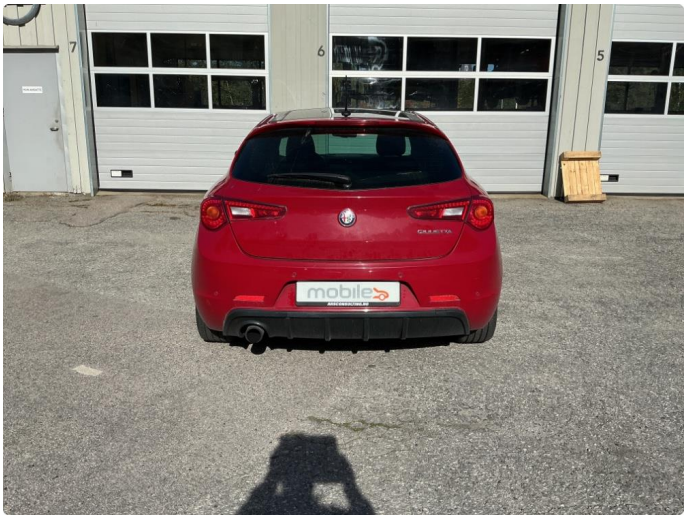
Punkt	Beskrivelse	Plassering
1. EKSTERIØR		
1.1 Panser	stensprut	foran
1.2 Dekk/Felger	kantkjørt felg	venstre bak

1.1 Stensprut

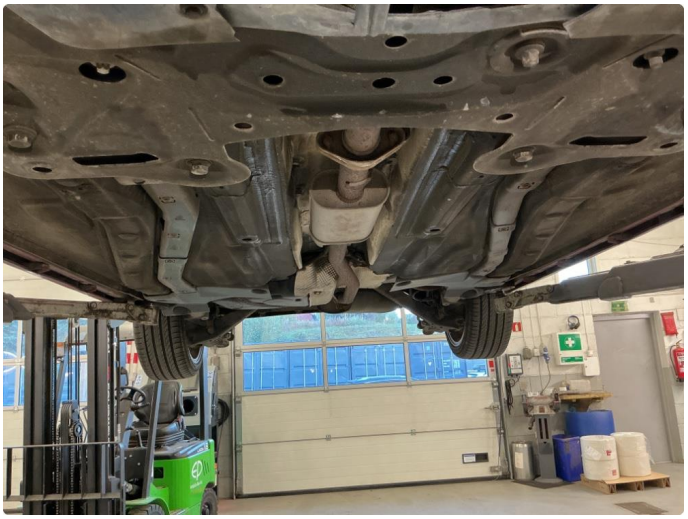
1.2 Kantkjørt felg
