NAF Bruktbiltest

Testdato
02.10.2026

Bilmerke	Nissan	**Motorstørrelse**	1997 cm^3
Modell	PRIMASTAR	**Motoreffekt**	110 kW
Type	4	**Aksler i drift**	1
Registreringsnr.	HB88460	**Drivstofftype**	Diesel
Understellsnr.	VNVF4000371643715	**Kjøretøygruppe**	315
Km.stand.	60162	**Bruktimportert**	Nei
Farge	Grå	**Registreringsår**	2023
Karosseritype	Integrert førerhus	**Registrert første gang**	20.12.2023
		Frist for neste EU kontroll	19.12.2027

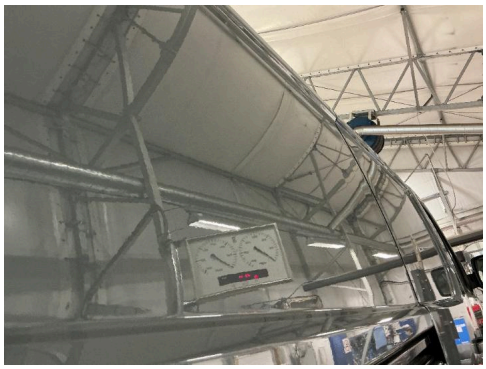
23. Frontrute R
