# TILSTANDSRAPPORT

**AUDI Q6 E-TRON 4X4** | **TESTDATO: 14.10.2026** | **KODE: 2146136**

| EP64186 | 30 809 KM | 08.12.2025<br>Førstegang registrert | Elektrisitet |

| **CHASSISNR:** | **WAUZZZGF7SA091774** | **BRUKTIMPORT: Nei** | |

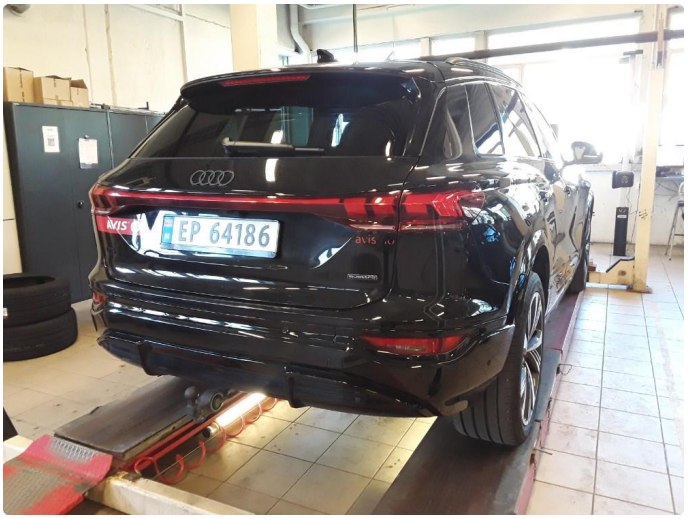
| Punkt | Beskrivelse | Plassering |
|---|---|---|
| 2.2 Opplysninger | Div steinsprut og lakkriper | |

2.2 Div steinsprut og lakkriper
