Tillstandsrapport

Merke	MERCEDES-BENZ	**Modell**	EQA 300
Registreringsnummer	ED 63791	**Chassisnummer (VIN)**	W1N2437081J032862
Kilometerstand	18883	**Første registrering**	2022-05-23
Modellår	2022	**Farge**	Red

TILSTANDSRAPPORT

MERCEDES-BENZ EQA 300 4MATIC / F2B 4WD **TESTDATO: 30.10.2026** **KODE: 2161404**

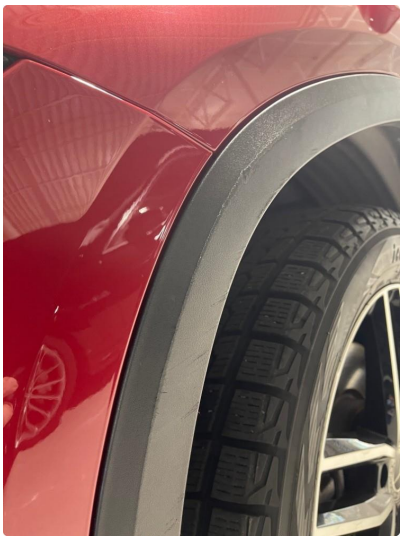
Punkt	Beskrivelse	Plassering
1. EKSTERIØR		
1.1 Skjermer	Skrubbsår i plastikk

1.1 Skrubbsår i plastikk
