BMW I4 M50 4X4 **TESTDATO: 12.11.2026** **KODE: 2174261**

EE84811	75 667 KM	30.11.2022 Førstegang registrert	Elektrisitet

NBF Tilstandsrapport er utarbeidet av Norges Bilbransjeforbund og Forbrukerrådet.

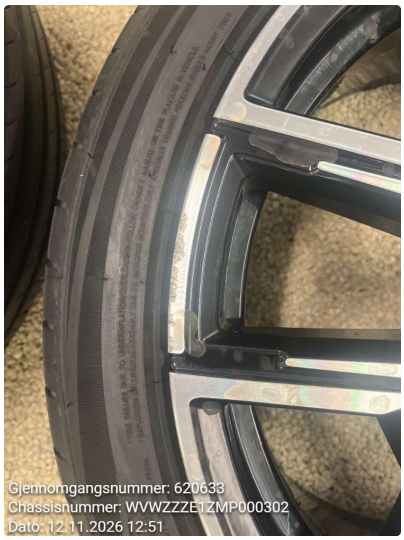
1.2 Kantkjørt felg Diamond Cut
