TILSTANDSRAPPORT

SKODA ENYAQ 4X4 **TESTDATO: 26.10.2026** **KODE: 2156579**

EF68078	58 400 KM	21.04.2023 Førstegang registrert	Elektrisitet

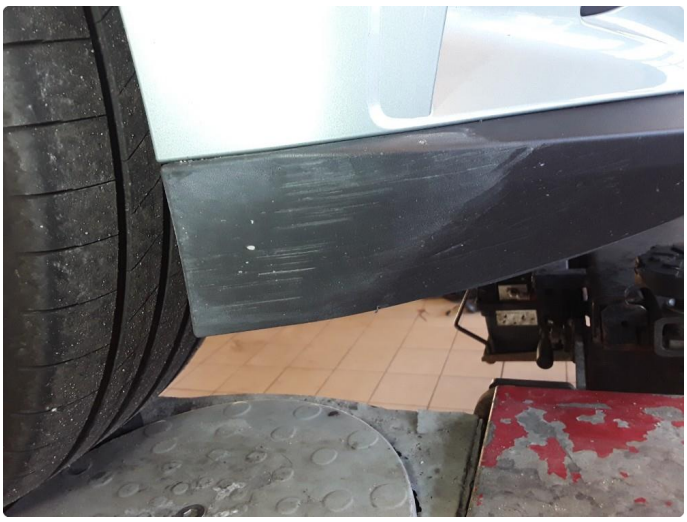
1.2 Noe riper.

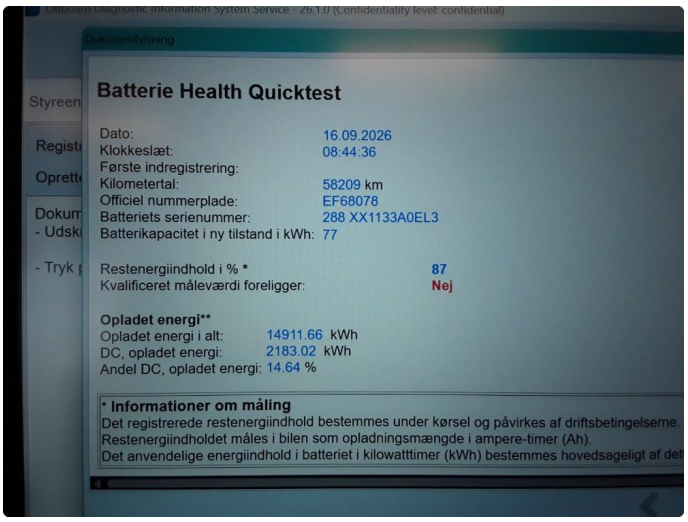
2.1 Batterikapasitet på 87 %
