TILSTANDSRAPPORT

SKODA KODIAQ 200 HK AUTOMAT 4X4 **TESTDATO: 17.09.2026** **KODE: 2120578**

KJ60712	66 500 KM	30.06.2023 Førstegang registrert	Diesel

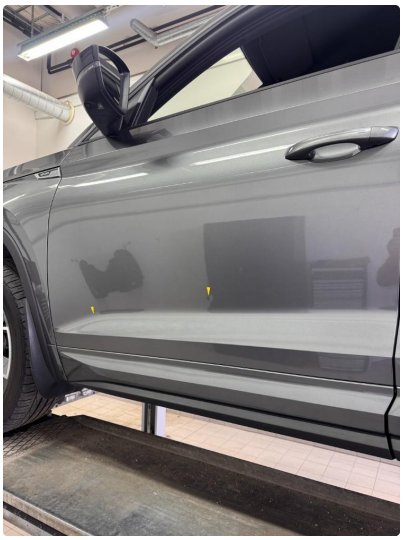
Punkt	Beskrivelse	Plassering
1. EKSTERIØR		
1.1 Lakk	Div. lakkriper og steinsprut.	
1.2 Dører	Liten steinsprut med korrosjon.	venstre foran
1.3 Støtfanger	Noe riper.	nede - høyre foran
2. MOTOR		
2.1 Motor	Bilen har vært inne for sjekk av oljeforbruk. Bruker 0,17l pr. 100 mil. Som er godt innenfor.

1.2 Liten steinsprut med korrosjon.
