TILSTANDSRAPPORT

LEXUS RZ 4X4 **TESTDATO: 16.11.2026** **KODE: 2176884**

EH16648	51 257 KM	29.09.2023 Førstegang registrert	Elektrisitet

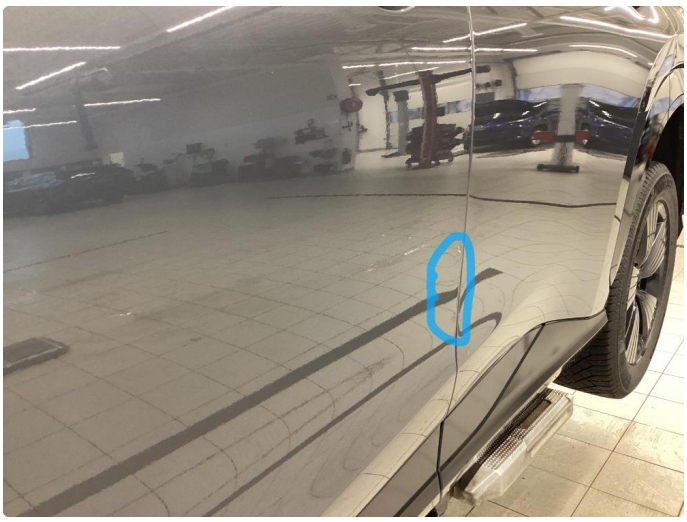
1.1 Bulk med lakkskade

1.2 Riper
