VOLKSWAGEN ID.3 BAKHJULSDRIFT

TESTDATO: 23.11.2026 **KODE: 2182890**

EB90612	117 181 KM	03.12.2020 Førstegang registrert	Elektrisitet

NBF Tilstandsrapport er utarbeidet av Norges Bilbransjeforbund og Forbrukerrådet.

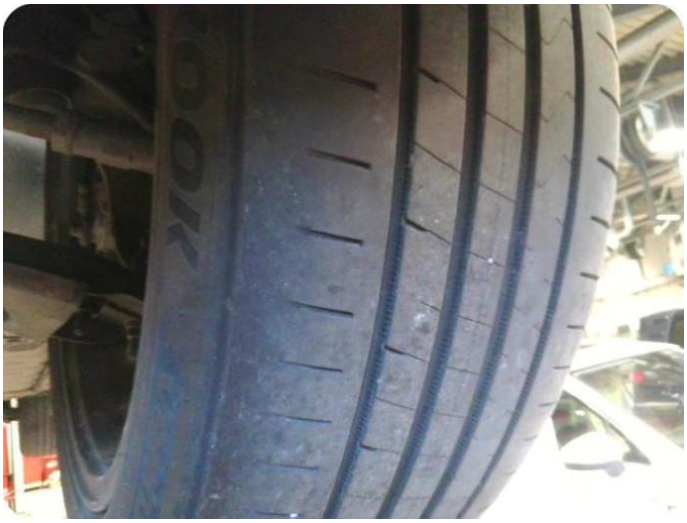
1.1 Skjevslitasje begge foran.Hjulstillingskontroll utført. Innafor krav. Måler 5mm. Nye bakdekk.

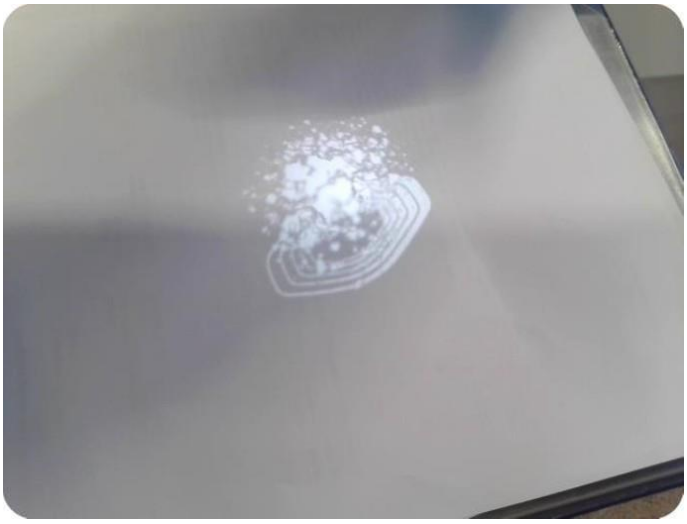
2.1 Lys under utvendig speil. Steinsprut.
