Tilstandsrapport

Leira Bil AS 105932

CF70009 - 2013 Mazda CX-5 Offroad

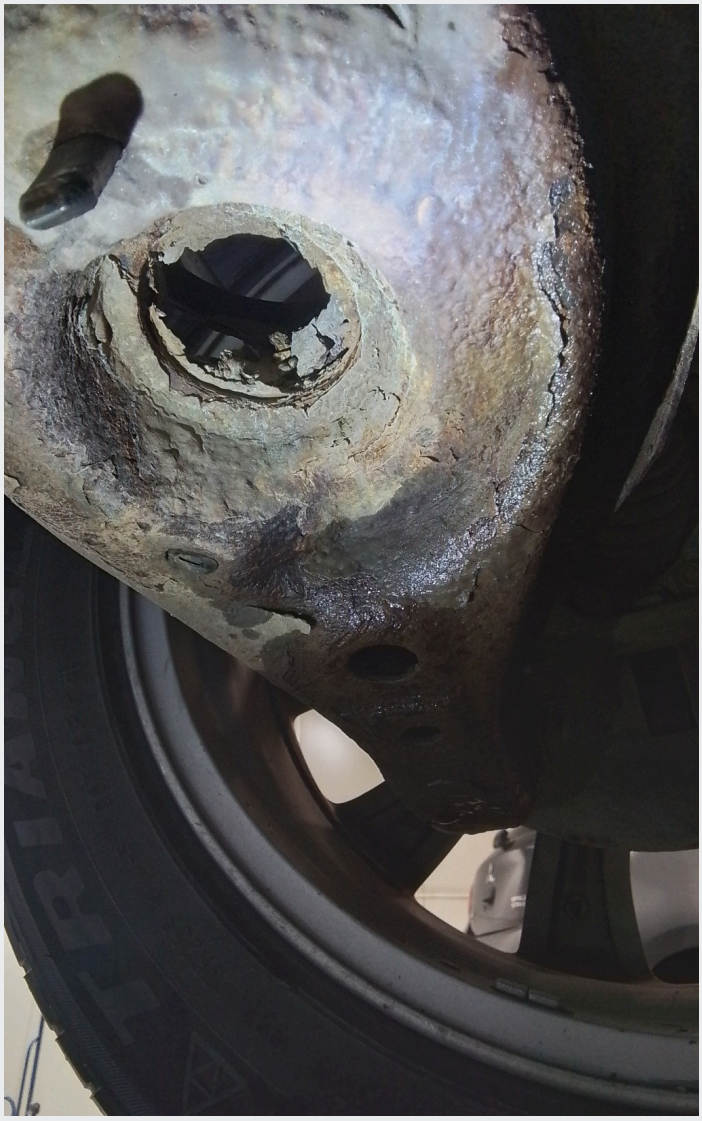
8.5	Hjuloppheng og styring - For-/-bakstilling - Mye porøs rust på bærearmer bs bak, anbefaler å bytte disse
8.7	Hjuloppheng og styring - Stabilisatorstag - Liten slakke I lenkearm vf

8.5 Mye porøs rust på bærearmer bs bak, anbefaler å bytte disse

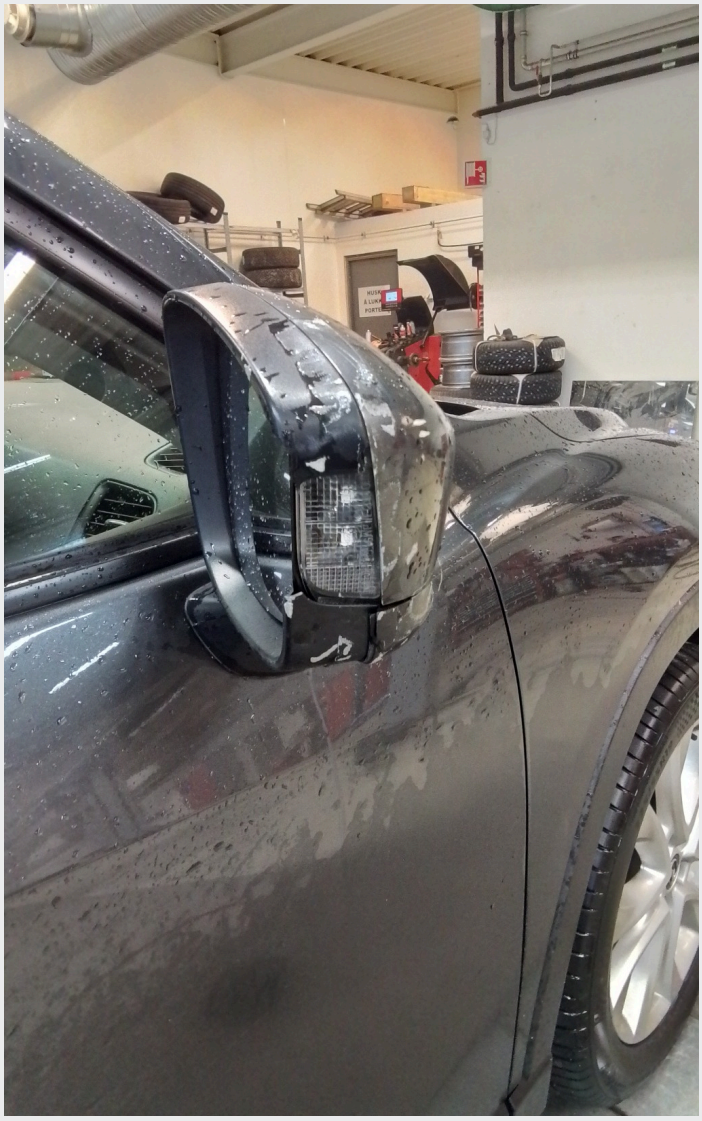
3.4 Blinklys I speil trykt inn

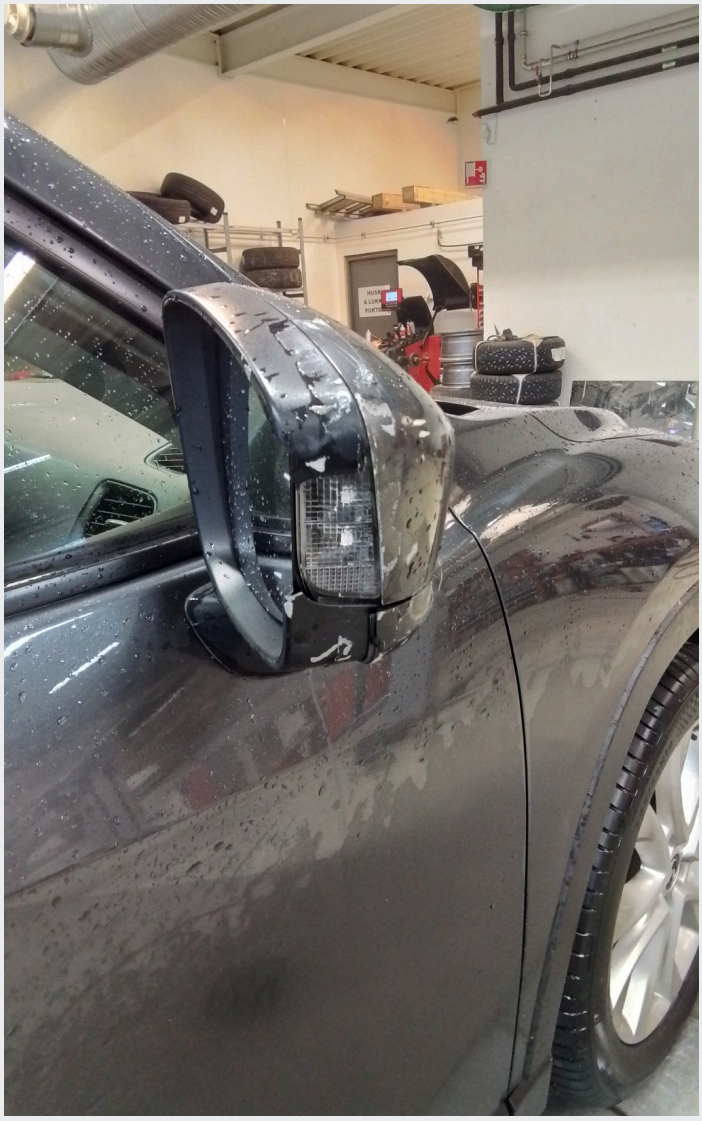
2.12	Eksteriør - Speil - Speil høyre knust plastikk
2.12	Eksteriør - Speil - Motor i speil venstre virker ikke
2.16	Eksteriør - Vinduspussere/-spyler - Frontruteviskere dårlige

2.12 Speil høyre knust plastikk
