Tilstandsrapport

Andels leilighet

Langvannsveien 20, 8230 SULITJELMA

Befaringsdato: 08.04.2025 **Rapportdato:** 14.05.2025 **Oppdragsnr.:** 21540-1045 **Referansenummer:** ED1483

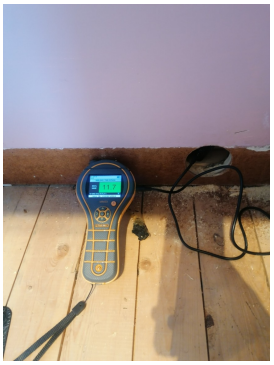
TG 0 Tilliggende konstruksjoner våtrom

Hulltaking er foretatt uten å påvise unormale forhold. Hulltaking er foretatt fra kjøkken mot dusj/servant . Fuktkvotemåling (vekt%) i konstruksjonen ble målt til 11,7.
