Tilstandsrapport

Enebolig
Ordfører Halvaris gate 3, 9960 KIBERG
VARDØ kommune
gnr. 9, bnr. 170

Befaringsdato: 16.10.2025 **Rapportdato:** 03.11.2025 **Oppdragsnr.:** 20305-2101 **Referansenummer:** GA8707

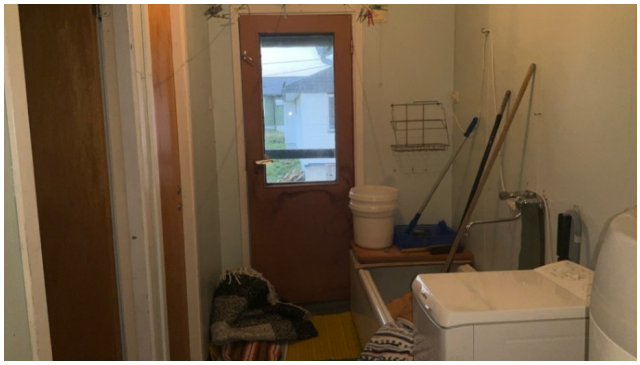
Vurdering av avvik:
• Karmene i dører er værslitte utvendig og det er sprekker i trevirket.

ytterdør og terrassedører er slitte og gamle

ytterdør er noe fuktskadet utvendig

Konsekvens/tiltak
• Det må påregnes noe vedlikehold og at enkelte dører må skiftes ut.

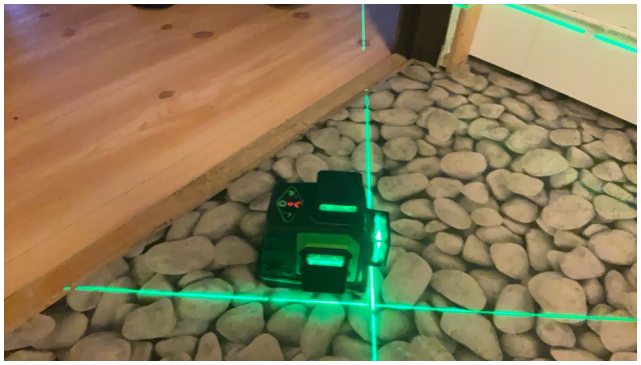
mangler monteringsskinne overgang vegg golv i våtsonen
