PRIVAT SALGSPROSPEKT

STRAUMSNESVEGEN 510

Tilstandsrapport

Fritidsbolig
Straumsnesvegen 510, 6674 KVISVIK
TINGVOLL kommune
gnr. 111, bnr. 61

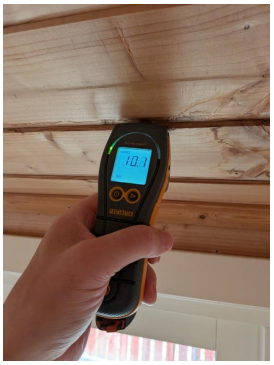
Vurdering av avvik:

• Det er påvist fuktskjolder/skader i takkonstruksjonen.

Det er registrert fuktmerker i panel i himling.

Det ble gjort stikkmålinger i fuktmerker ved befaringen, uten å påvise forhøyede fuktverdier.
