Tilstandsrapport

Boligbygg med flere boenheter
Hagebyveien 55 D, 8370 LEKNES
VESTVÅGØY kommune
gnr. 18, bnr. 562, snr. 8

Befaringsdato: 26.06.2026 **Rapportdato:** 03.07.2026 **Oppdragsnr.:** 21061-2266 **Referansenummer:** VF5335

Autorisert foretak: Lofottakst AS **Sertifisert Takstingeniør:** Knut-Ove Joel Eriksen

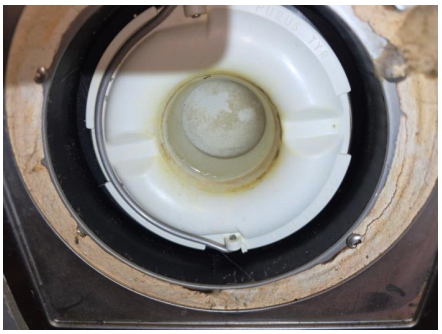
Våtrommet har påstrykningsmembran/smøremembran på vegg og plastsluk. Høydeforskjellen fra toppen av sluket til toppen av membran ved dørterskelen er 28 mm.

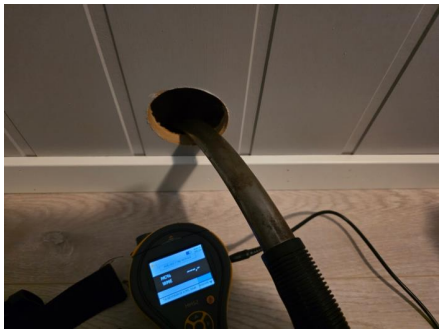
Fuktmåling ved hulltaking er foretatt i soverom, uten å påvise unormale forhold. Måleresultat under 8 %.
