Tilstandsrapport

Enebolig
Grågåsveien 41, 8450 STOKMARKNES
HADSEL kommune
gnr. 64, bnr. 156

Befaringsdato: 25.08.2022 **Rapportdato:** 01.07.2026 **Oppdragsnr.:** 20844-1275 **Eiendomsverdi ref nr:** BE8143

Enebolig - Byggeår: 1979

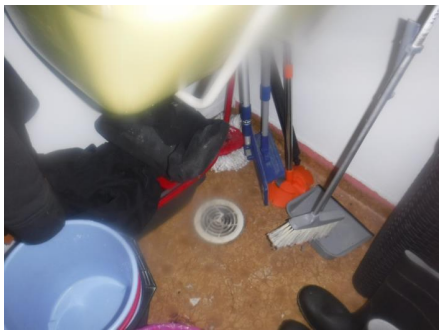
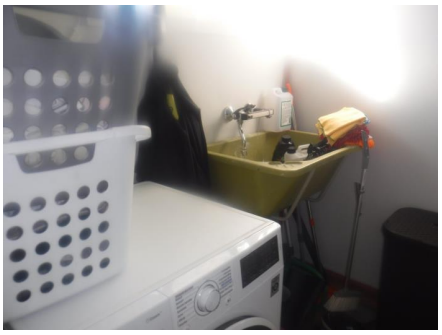
ETASJE > VASKEROM

TG 3 Generell

Himling i malt huntonitt. Vegger i våtromsplater.
Flatt gulv med gulvbelegg og oppbrett mot dørterskler og plastsluk.
Avtrekk via naturlig oppdrift (takventil). Tilluft under begge dører.

Vaskerommet har skyllekar i plast og opplegg for vaskemaskin. 200 l varmtvannsbereder.

Vurdering av avvik:
• Våtrommet må oppgraderes for å tåle normal bruk etter dagens krav.

Konsekvens/tiltak
• Våtrommet må totalrenoveres. Alle forhold med tettesjikt, våtsone, sluk m.m. må dokumenteres.

Kostnadsestimat: 100 000 - 300 000
