Tilstandsrapport

Boligbygg med flere boenheter

Nordre Toppe 3, 5136 MJØLKERÅEN

Befaringsdato: 19.10.2026 **Rapportdato:** 22.10.2026 **Oppdragsnr.:** 22601-1406 **Eiendomsverdi/PropCloud ref nr:** NN6307

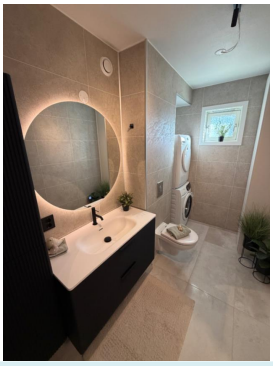
ETASJE 4 > BAD

Aktuell byggeforskrift da våtrommet ble bygget var Teknisk forskrift 2017. Det foreligger faktura og kontrollerklæringer.

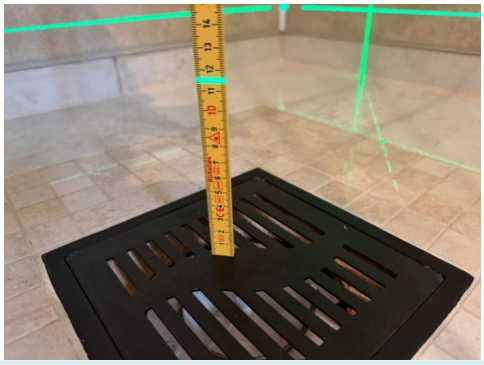
ETASJE 4 > BAD

TG 2 Overflater gulv

Våtrommet har flislagt gulv med elektriske varmekabler.

• Baderomsgulvet er vurdert med fokus på fallforhold mot sluk.
Det er målt ca. 17 mm høydeforskjell fra topp slukrist til gulv ved dørterskel.
Høyde fra gulv og topp dørterskel er målt til 20 mm

Etter dagens anbefalte løsninger for våtrom bør høydeforskjellen normalt være minimum 25 mm for å sikre at vann ledes til sluk og for å redusere risiko for at vann kan renne ut av våtrommet.

Registrert høydeforskjell er noe mindre enn anbefalt nivå. Det ble imidlertid ikke registrert tegn til vannansamlinger eller fuktskader ved befaringstidspunktet. Forholdet vurderes derfor som et mindre avvik i forhold til dagens anbefalte utførelse.

På bakgrunn av dette gis forholdet tilstandsgrad TG2.

• Ingen tiltak anses som nødvendige på kort sikt. Overvåking anbefales, og oppgradering bør påregnes ved framtidig rehabilitering.
Slukene bør jevnlig inspiseres og rengjøres.

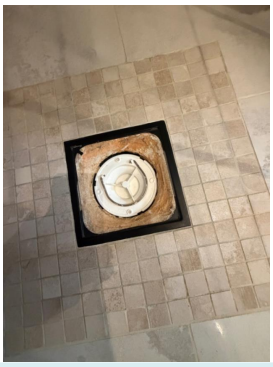
ETASJE 4 > BAD

TG 1 Vanntett sjikt, membran og sluk

Gulvet har påstrykningsmembran/smøremembran, og det er baderomspanel som synlig vanntett sjikt. Det er plastsluk.
