Tilstandsrapport

Enebolig
Kjerringøyveien 1376, 8093 KJERRINGØY
BODØ kommune
gnr. 122, bnr. 44

Befaringsdato: 29.09.2026 **Rapportdato:** 07.10.2026 **Oppdragsnr.:** 20943-1329 **Referansenummer:** DG3906

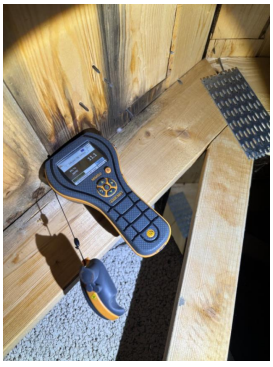
Vurdering av avvik:

- Det er påvist fuktskjolder/skader i takkonstruksjonen
- Det er begrenset/dårlig ventilering av takkonstruksjonen.
- Det er mangelfull kondensisolering av rør og ventilasjonskanaler eller andre varmeavgivende installasjoner.

- Det er gjort fuktmålinger og det er ikke påvist fukt i rupanel p.t.
- Det anbefales å forbedre ventilasjonen i takkonstruksjonen for å sikre tilstrekkelig luftgjennomstrømning og redusere fuktbelastning.
- Isolasjon ligger for tett mot raft. Det er etablert luftespalter, men denne ligger noe klemt og har dermed begrenset funksjon.
- Mangelfull kondensisolering kan føre til kondensdannelse og fuktpåvirkning på takkonstruksjon/loft, med risiko for mugg-, råte- og fuktskader på omkringliggende konstruksjoner.
- Det anbefales å etterisolere rør, ventilasjonskanaler og andre aktuelle installasjoner for å redusere kondensdannelse og fuktbelastning.

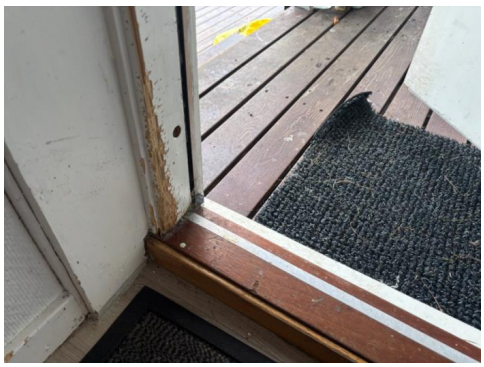
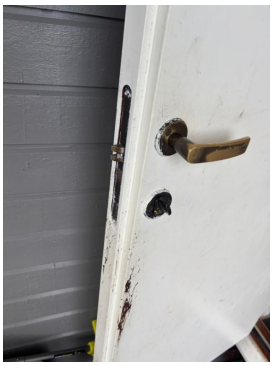
- Det er påvist avvik rundt innsettingsdetaljer.
- Det er påvist at enkelte dører er vanskelig å åpne og lukke.

Konsekvens/tiltak
• Avvik rundt innsettingsdetaljer kan føre til utettheter, med risiko for fuktinntrenging, trekk og varmetap.
• Det er noe skader på ytterdøren. Ytterdøren bør skiftes.
• Det anbefales å justere, vedlikeholde eller utbedre dører for å sikre normal funksjon.
• Gjelder balkongdøren som tar litt i karmen.

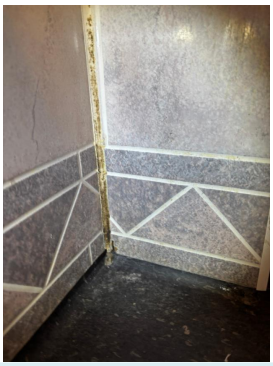
1. ETASJE > BAD

Vurdering av avvik:

• Det påvist avvik i fallforhold til sluk. Det er motfall på deler av gulvet.

• Et bad med manglende/redusert fall til sluk blir mindre funksjonelt og sikkert for brukeren. Dette kan medføre stående vann på gulvet, vann som ikke ledes effektivt til sluket, økt risiko for at vann renner ut av rommet og redusert sklisikkerhet på gulvet.

• Til tross for avviket i fall/høydeforskjell til sluk, vil gulvet fortsatt kunne lede vann mot sluket, men med redusert effektivitet. Dette kan potensielt øke risikoen for vannansamling i enkelte områder av badet.

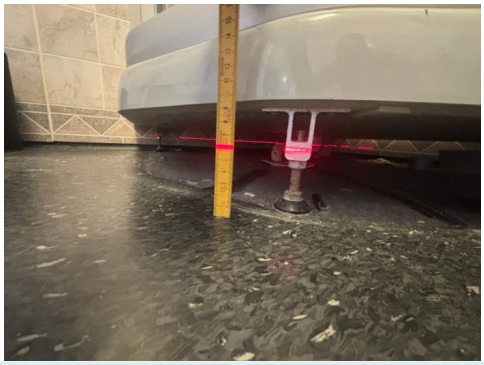
1. ETASJE > BAD

• Når sluket har begrenset tilgang, er det vanskelig å rengjøre sluket og å inspisere den for å oppdage skader i membranen/fuger rundt sluket, som er avgjørende for å forhindre lekkasjer.

• Symptomer på at vanntett sjikt ikke tilfredsstiller dagens krav kan innebære redusert tetthet og økt risiko for fuktinntrengning. Dette kan føre til skjulte fuktskader, muggvekst og nedbrytning av konstruksjonen over tid.

• Konsekvensen er at membranen/tettesjilt kan ha redusert funksjon og tetthet som følge av alder, noe som øker risikoen for fuktinntrengning og skjulte skader i konstruksjonen, samt behov for oppgradering eller rehabilitering av våtrommet.

• Det anbefales å vurdere tilstanden på det vanntette sjiktet nærmere og gjennomføre nødvendige utbedringer. Ved mangelfull funksjon bør våtrommet oppgraderes eller rehabiliteres med nytt, godkjent tettesjikt i henhold til gjeldende våtromsnorm.

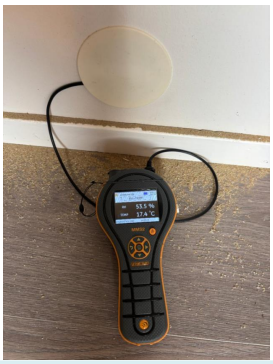
1. ETASJE > KJØKKEN

• Det er ikke montert lekkasjedeteksjon ved oppvaskmaskin/oppvaskkum utført etter 1 juli 2010.

• Manglende lekkasjedeteksjon ved oppvaskmaskin eller oppvaskkum innebærer økt risiko for uoppdagede vannlekkasjer. Dette kan føre til fuktskader på kjøkkeninnredning, gulv og underliggende konstruksjon.

• Manglende komfyrvakt på kjøkkeninstallasjoner utført etter 1. juli 2010 innebærer avvik fra gjeldende krav og øker risikoen for brann ved tørrkoking eller overoppheting. Dette kan medføre fare for liv og helse, samt skade på bygning og inventar.

• Det anbefales å installere lekkasjedeteksjon eller lekkasjestopper i henhold til gjeldende krav for å redusere risikoen for vannskader og sikre en forskriftsmessig løsning.
