Tilstandsrapport

Boligbygg med flere boenheter

Waldemars hage 4, 0175 OSLO

Befaringsdato: 19.02.2026 **Rapportdato:** 19.02.2026 **Oppdragsnr.:** 15735-1165 **Referansenummer:** YD1135

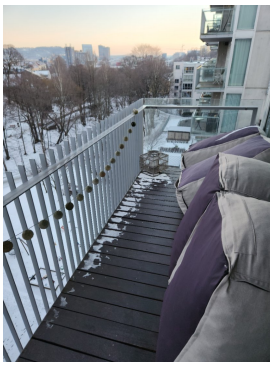
TG 1 Balkonger, terrasser og rom under balkonger

Utgang fra stue til balkong på ca. 7,4 m2.
Utgang fra soverom til balkong på ca. 4 m2.

Balkong med utgang fra stue.

Balkong med utgang fra soverom.

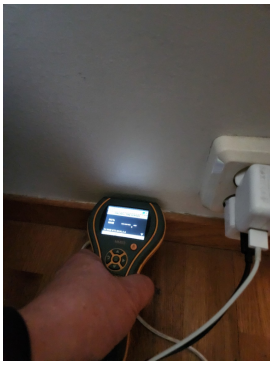
Det ble på befaring utført fuktsøk med Protimeter MMS 3. Fuktsøk bel utført på vegger i dusjsone, rundt innebygget sisterne til toalett og rundt avløp til vaskemaskin, ingen fukt registrert.
Søket ble også utført i nedre del av vegger for kontroll av kapilærsuk, ingen fukt registrert.
Fra soverom inn mot baderom ble det utført fuktsøk med pigg i vegg. ingen fukt registrert på befaringen.

Fuktsøk med pigg fra soverom inn mot baderom. Ingen fukt registrert.
