Tilstandsrapport

Fritidsbolig
Hjerdalen 774, 3660 RJUKAN
TINN kommune
gnr. 124, bnr. 264

Befaringsdato: 13.10.2026 **Rapportdato:** 26.10.2026 **Oppdragsnr.:** 20330-1795 **Eiendomsverdi/PropCloud ref nr:** VZ9387

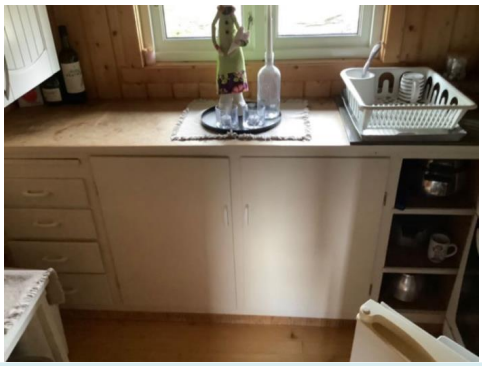
1.ETG HOVEDPLAN > KJØKKEN

TG 1 Overflater og innredning

Beskrivelse
Kjøkkeninnredningen har glatte og profilerte fronter, benkeplate i heltre og hvitevarer som kjøl/fryseskap og komfyr på gass.
