Tilstandsrapport

Tomannsbolig

Månovegen 13 B, 2920 LEIRA I VALDRES

Befaringsdato: 13.10.2026 **Rapportdato:** 21.10.2026 **Oppdragsnr.:** 20062-2231 **Eiendomsverdi/PropCloud ref nr:** LZ9985

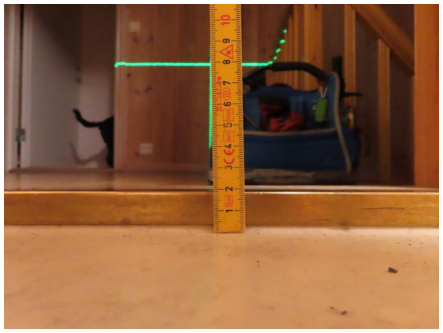
Vurdering av avvik:
• Våtrommet må oppgraderes for å tåle normal bruk etter dagens krav.

En må forvente generell oppgradering av våtrommets tettesjikt/membran for at våtrommet skal tåle en normal bruk etter dagens krav (tett våtsone). En samlet TG 3 for rommet er satt med bakgrunn i alder og manglende tetthet i våtsonen på rommet.
Det er ikke behov for å gjennomføre en detaljert tilstandsanalyse, etter standardens krav.

Del av bad.
Frittstående dusjkabinett og gulvmontert toalett som sanitære installasjoner.
Gulvbelegg til gulv med sokkeloppkant.
Våtromstapet til vegger.

Del av bad.
Servantskap med speil og høyskap.

Forhøyet terskel ut mot gang som fungerer som flomsikring med tillegg av fallforholdene til sluk.

Konsekvens/tiltak
• Våtrommet må totalrenoveres. Alle forhold med tettesjikt, våtsone, sluk m.m. må dokumenteres.
• Rommet kan benyttes som det står, men det gjøres oppmerksom på at forandring i bruk kan medføre skjulte feil og mangler.
• Rommet fremstår og ses å ivareta sine funksjoner, men er ihht alder og byggemetode ansett og definert som forbi lengste teoretiske levetid jfr. levetidstabeller og vil da være ett naturlig renoveringsobjekt.
Byggeårets metodevalg på de forskjellige konstruksjoner anses som usikre jfr. de krav der det forventes fuktsikre gulv og veggarealer i våte soner mm.

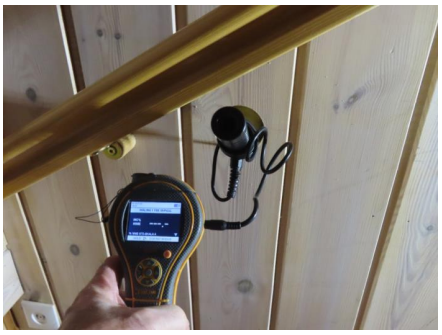
2. ETASJE > BAD

Det ble foretatt hulltaking og fuktsøk i vegg inne i trappegang, hvor dette sjikter til dusjnisjen.
Ingen påviste avvik - ingen forhøyede fuktverdier å registrere.

Fuktsøk mot våtrom - Naturlige utslag - ingen forhøyede fuktverdier registrert.

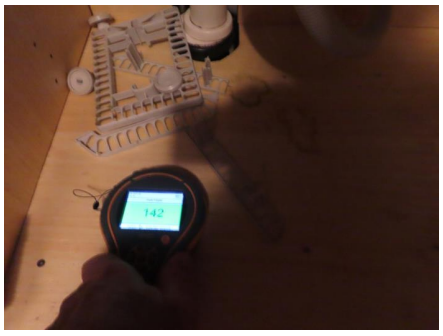
Vurdering av avvik:
• Kjøkken fremstår med naturlige renoveringsbehov jfr. alder.

Kjøkken i åpen løsning til oppholdsrommet.

Fuktsøk på gulv foran benkeskap og oppvaskmaskin - ingen påviste forhøyede fuktverdier.

Fuktsøk i benkeskap - ingen påviste forhøyede fuktverdier.

Konsekvens/tiltak
• Det settes ikke opp noe kostnadsestimat på en event. utskfting/utbedring av de påviste avvik, da dette ses på som del av ett lengre livsløp og ett naturlig utbedringspunkt ihht alder.
Det er i teknisk beregning foretatt ett trekk for slit og elde.
