Tilstandsrapport

Enebolig
Vadalen 36, 5314 KJERRGARDEN
ASKØY kommune
gnr. 37, bnr. 138

Befaringsdato: 28.04.2026 **Rapportdato:** 21.05.2026 **Oppdragsnr.:** 18384-202204 **Eiendomsverdi ref nr:** YY7104

Autorisert foretak: A1-Takst AS **Sertifisert Takstingeniør:** Rune Løseth **Vår ref:** rl

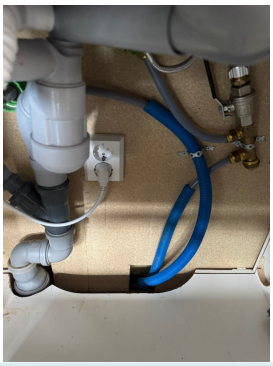
KJELLER > KJØKKEN

TG 3 Avtrekk

• Det må foretas tiltak for å lukke avviket.
• Det må foretas nærmere undersøkelser og tiltak for å etablere ventilasjon.

Det bør etableres tilfredsstillende ventilasjon på kjøkkenet for å sikre tilstrekkelig luftutskifting og redusere risiko for fuktskader, dårlig inneklima og luktproblemer. Manglende ventilasjon kan føre til økt risiko for mugg- og råteskader samt redusert bokomfort.
