# NAF Bruktbiltest

**Testdato**  
24.06.2025

| <b>Registreringsnr.</b> | EB11947 | <b>Drivstofftype</b> | Elektrisk |
| <b>Understellsnr.</b> | KMHK581GFKU045906 | <b>Kjøretøygruppe</b> | 101 |

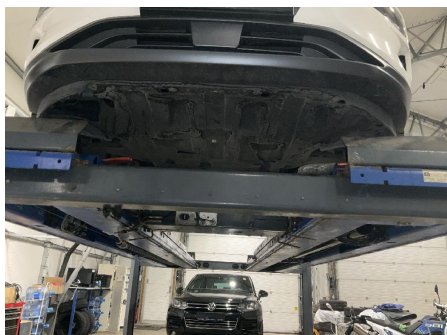
**9. Utvendig tilstand motor**

| Ref.Id | Repareres | Resultat | Beskrivelse |
|---|---|---|---|
| 28.3 | Utvendig tilstand motor | Manglende / skadet deksel under motor | |
