# Tilstandsrapport

Fritidsbolig

Bleikenvegen 149, 2760 BRANDBU

Rapportdato: 23.08.2025

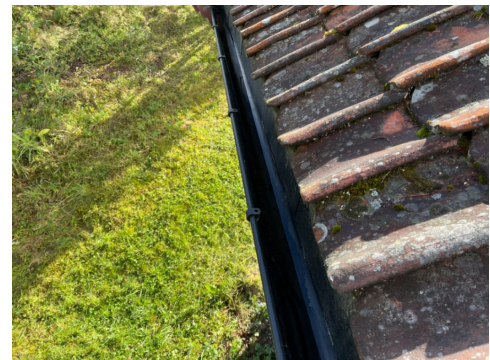
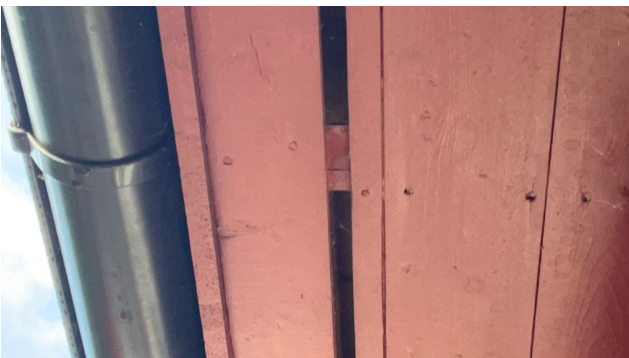
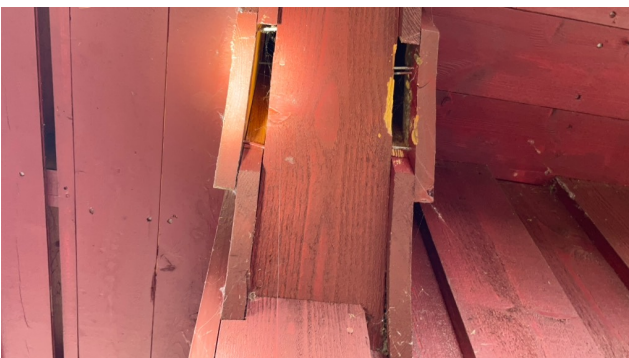
## ! TG 2 Veggkonstruksjon

Yttervegger av bindingsverk. Utvendig er ytterveggene kledd med malt tømmermannskledning og malt stående panel. Liggende panel stedvis i gavler. Kledningen er stedvis avsluttet nærmere bakkenivå enn anbefalt (under 30 cm).

- Det er påvist spredte råteskader i bordkledningen.

- Råteskader i bordkledningen kan fortsette å utvikle seg både i tilliggende bordkledning og til bakenforliggende veggkonstruksjon, dersom en ikke foretar tiltak.

Musebånd bør monteres. Råteskadet trekledning bør skiftes ut. Lokale utbedringer anbefales.

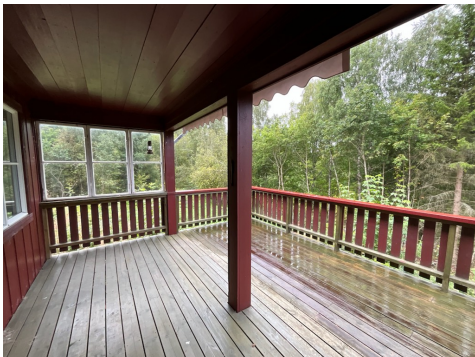
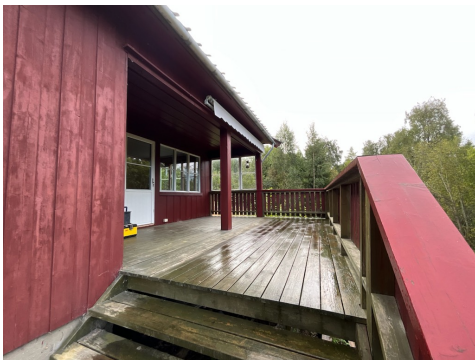
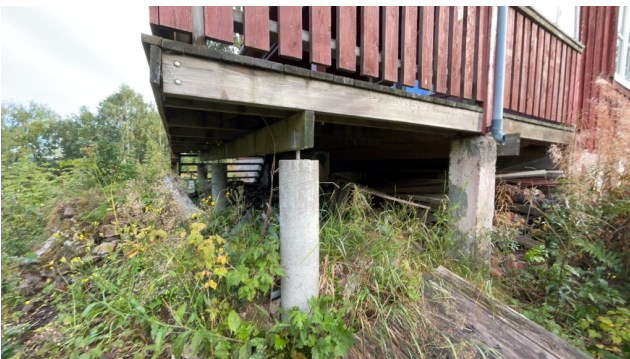
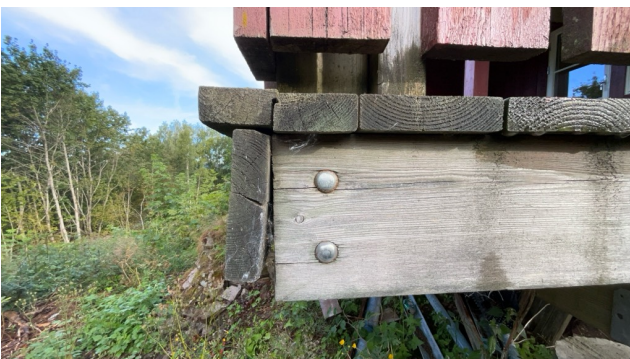
## TG 3 Balkonger, terrasser og rom under balkonger - 2

Terrasse/veranda oppført i trekonstruksjoner med rekkverk i tre.

- Rekkverk må monteres for å lukke avviket.

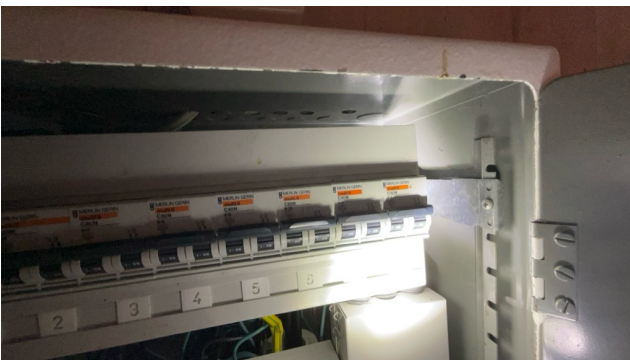
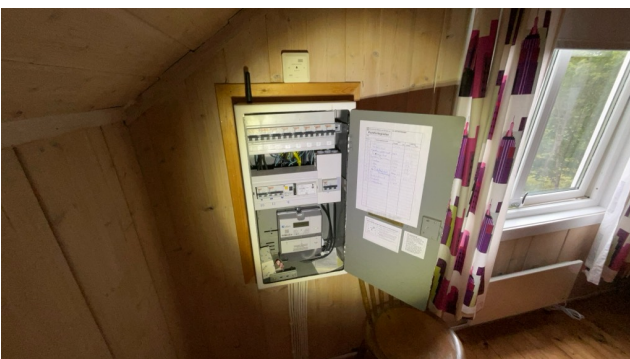
10. Er det tegn på at kabelinnføringer og hull i inntak og sikringskap ikke er tette, så langt dette er mulig å sjekke uten å fjerne kapslinger?  
**Nei**
11. Finnes det kursfortegnelse, og er den i samsvar med antall sikringer?  
**Ja**
12. Foreta en helhetsvurdering av det elektriske anlegget, dets alder, allmenne tilstand og fare for liv og helse. Bør det elektriske anlegget ha en utvidet el-kontroll?  
**Ja Eier opplyser om at det er utført el-kontroll med utførte retting av avvik. Det mangler stedvis pluggere e.l i overkant av skapet hvor det er utett, dette må tettes. På generelt grunnlag anbefales ytterligere undersøkelser av elektrisk anlegg av eldre dato og uten dokumentasjon. Kontrollen bør gjennomføres av kvalifisert elektrofaglig person som f. eks en el-takstmann e.l.**

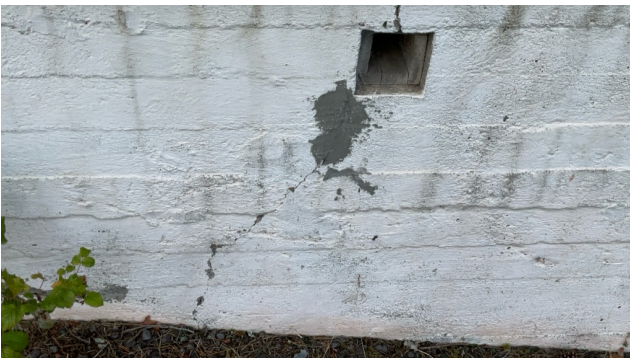
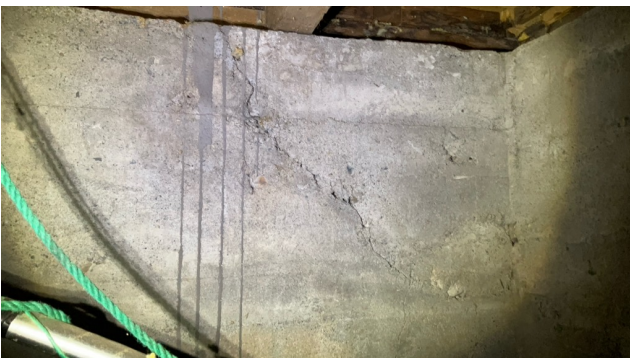
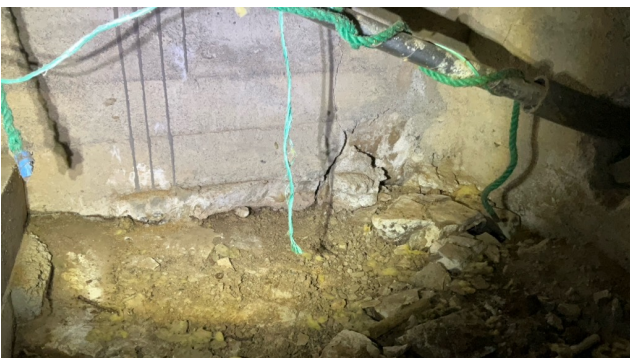
- Det er registrert skråriss som er symptom på setninger.
- Grunnmuren har sprekkdannelse.

Grunnmuren er en særlig fuktutsatt konstruksjon og har høy skadefrekvens. Det er registrert stedvis saltutslag. Det er stedvis avflasset overflatebehandling på grunnmur. Bygningsdelen var stedvis ikke tilgjengelig for inspeksjon. Det er registrert synlige fuktmerker. Avskallet puss stedvis på muren. Det er stedvis krater i muren, og det er stedvis noe manglende masser under muren.

Lokal utbedring anbefales.

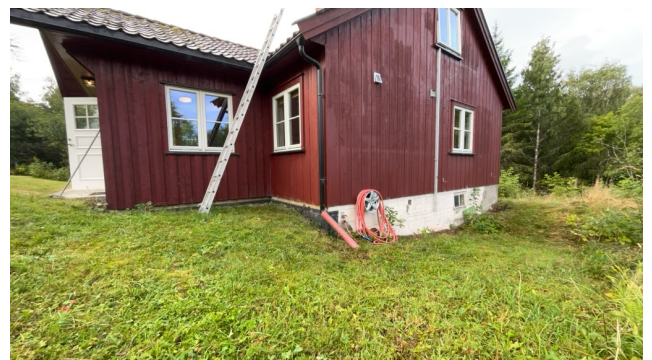
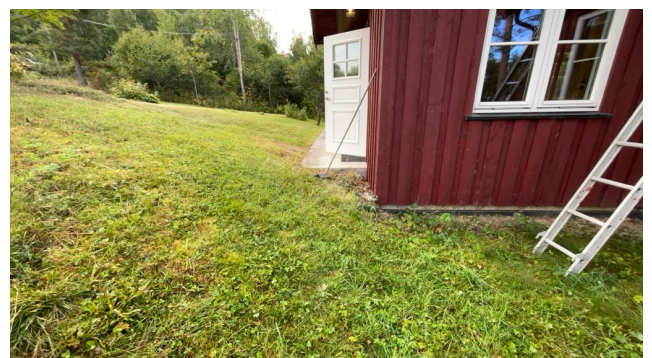
## ! TG 3 Terrengforhold

Hytten ligger i skrånende terreng.

Anbefalt fallforhold på utvendig terreng er 1:50, 3 meter fra grunnmuren.

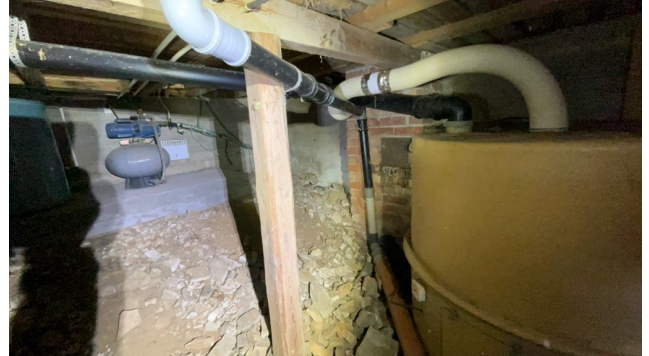
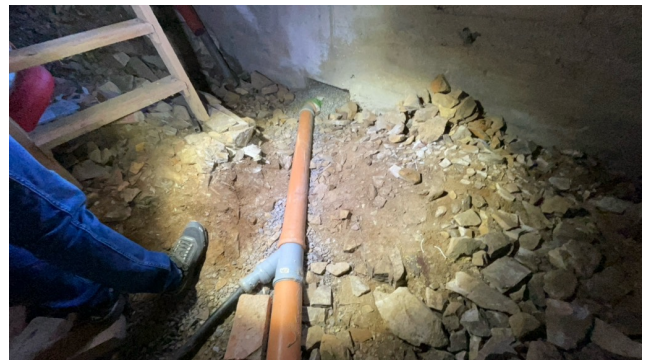
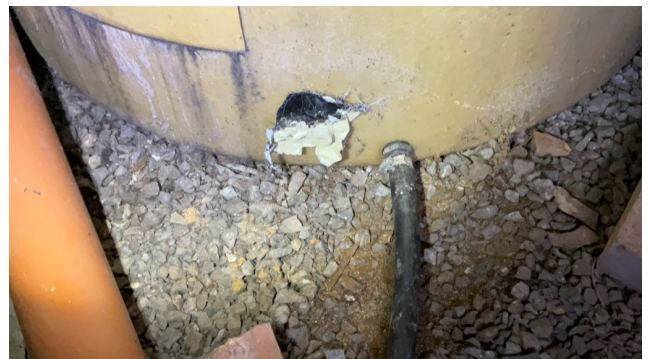
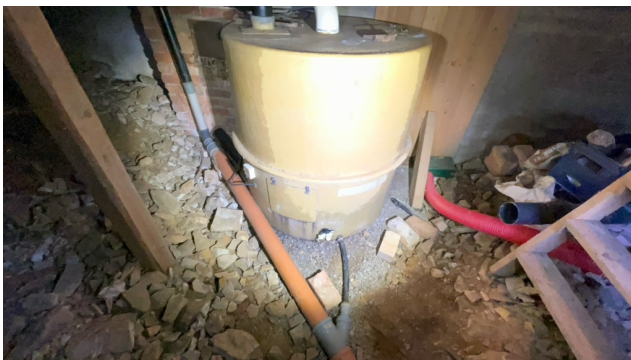
## TG 3 Utvendige vann- og avløpsledninger

Utvendige avløpsrør er av plast. Utvendige vannledninger er av plast (PEL). Det er privat brønn. Eiendommen har ikke avløp og gråvann er ført direkte til terreng via en selvlagd pukkfylling. Dette gjelder og blant annet tynnmasser fra kloakken (snurredass med boret hull i bunn), dusjvann og avløp fra oppvaskmaskin.

Ytterligere undersøkelser må foretas om det kan etableres avløpsanlegg her, sannsynligvis må det etableres mini renseanlegg e.l.  
Kostnadsestimatet er meget usikkert.

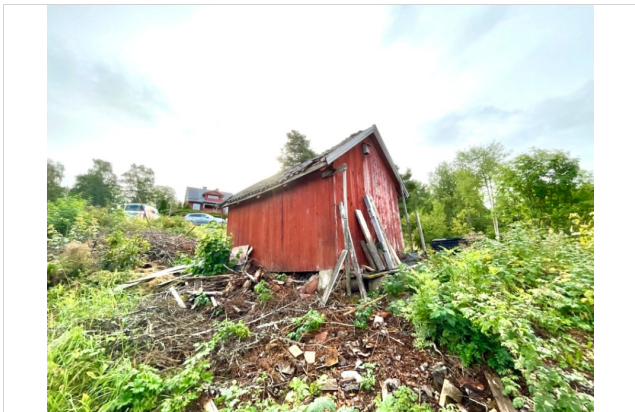
## Uthus

Det er registrert setningsskader i bygget.
