# Tilstandsrapport

Enebolig

Karl Rønnings veg 33, 2435 BRASKEREIDFOSS

Befaringsdato: 15.05.2025

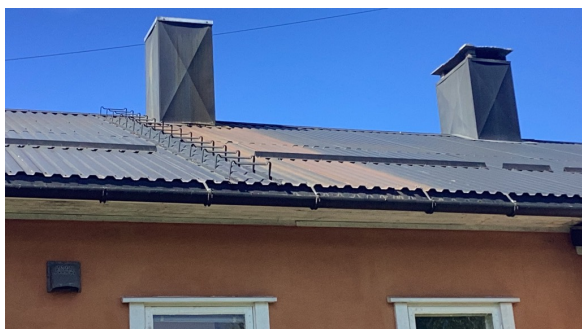
Det har forekommet kondens på loft.  
Rust på overflate på nedsiden av en pipe.

- Overvåk tilstanden jevnlig. For å få tilstandsgrad 0 eller 1 må tekkingen skiftes ut, men tidspunktet for når dette er nødvendig er vanskelig å si noe om.
- Når taktekking og undertak begynner å bli gamle, øker risikoen for lekkasjer, noe som kan føre til omfattende og kostbare reparasjoner av underliggende konstruksjoner dersom en ikke foretar tiltak på konstruksjonene før dette oppstår.

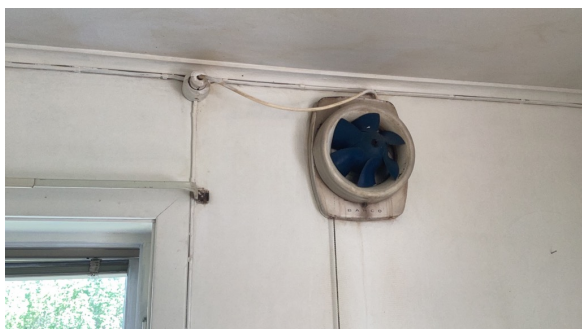
### Avtrekk

Kjøkkeninnredning med slette fronter, benkeplater som er laminert og av heltre og vask i rustfritt stål. Løsning med avsatt plass til hvitevarer. Avtrekksvifte på vegg som er defekt.

Montering av avtrekksvifte.
