Tilstandsrapport

📍 Nordre hovedgårds vei 50, 4621
KRISTIANSAND S

Rapportdato: 27.03.2025

Oppdragsnr.: 19204-3708

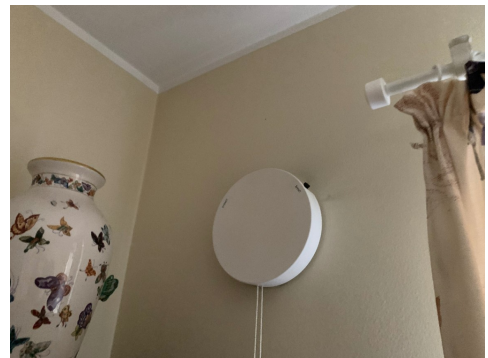
TG 1 Ventilasjon

Leiligheten har naturlig ventilasjon via lufteventiler i yttervegg og avtrekksventil i himlingen i baderommet.

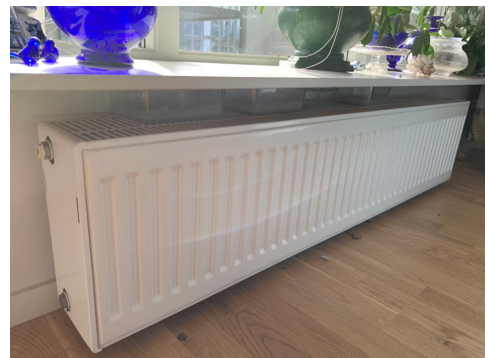
TG 1 Vannbåren varme

Leiligheten varmes opp med vannbåren varme via radiatorovner montert under vinduer og gulvvarme i baderommet. Anlegget er ikke kontrollert av undertegnede.
