# Tilstandsrapport

Enebolig

Straumshaugane 48, 5953 FONNES

Befaringsdato: 08.04.2025

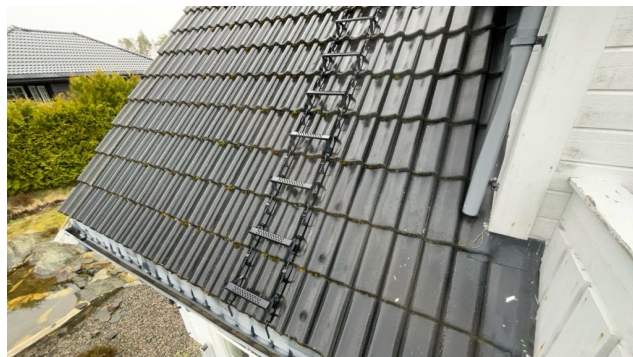
Litt mose på taksteinen.

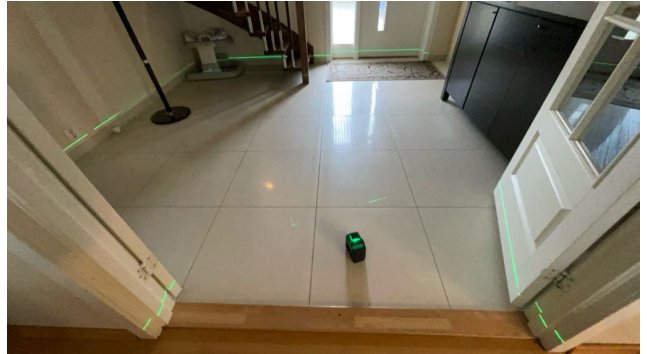
Måling av retningsavvik

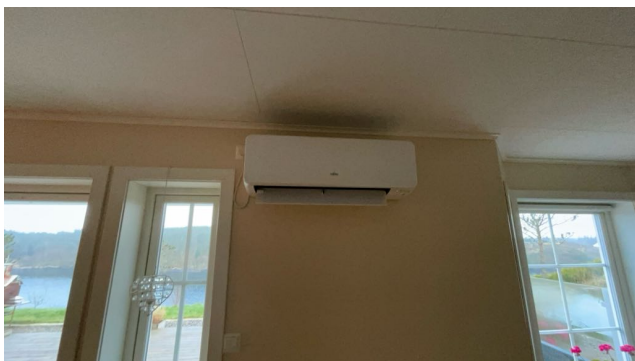
Varmepumpe i stue

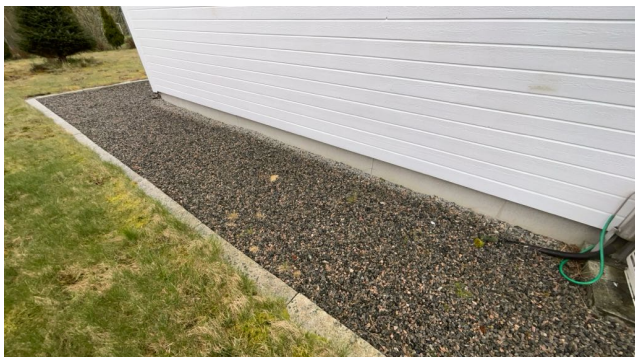
Ringmur av betong
