SKODA OCTAVIA SCOUT 180 HK AUTOMAT 4X4

TESTDATO: 14.04.2025

NBF Tilstandsrapport er utarbeidet av Norges Bilbransjeforbund og Forbrukerrådet.

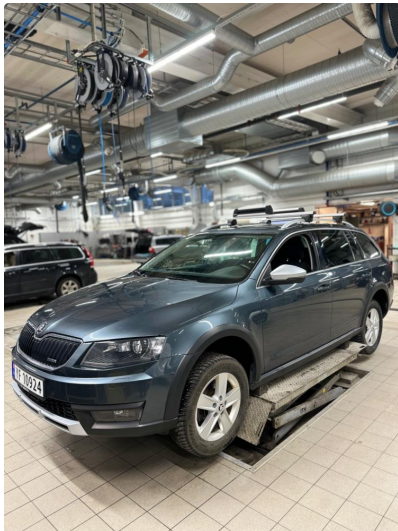
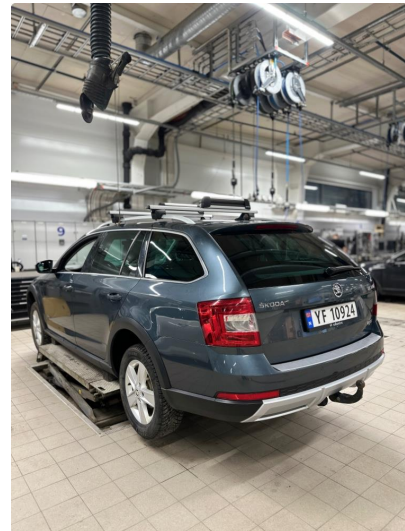
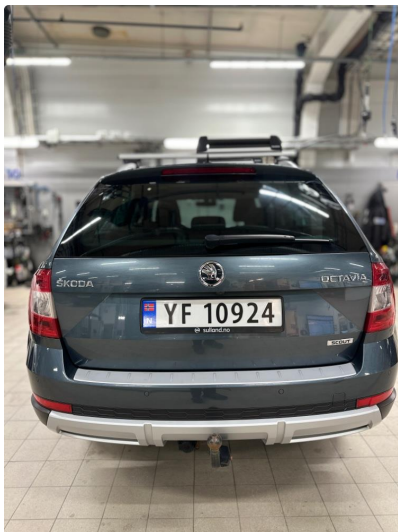
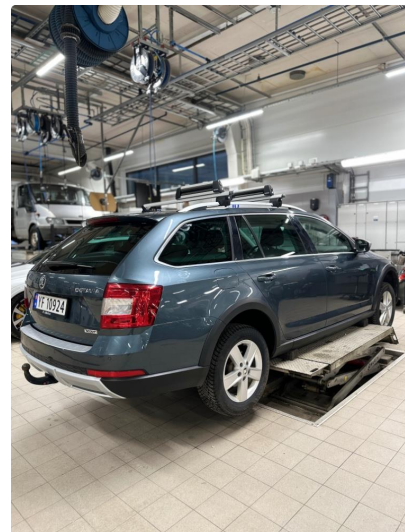
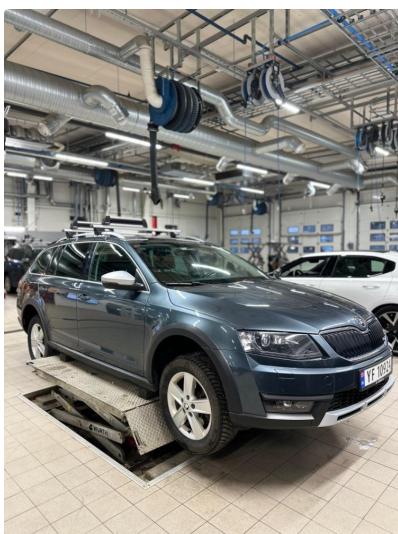
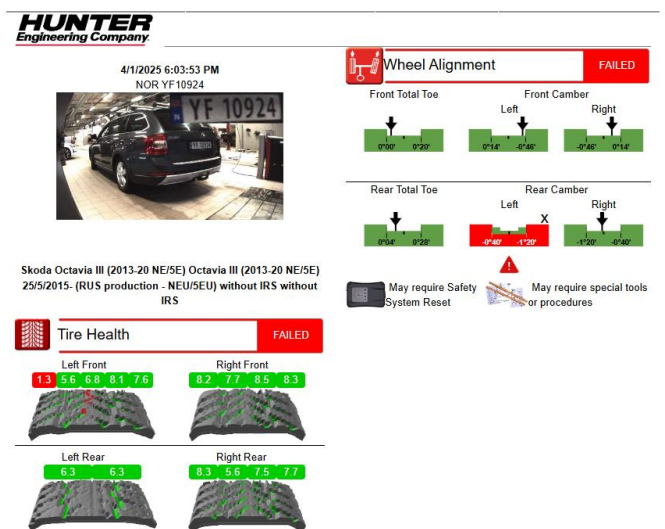
| Punkt | Beskrivelse | Plassering |
|---|---|---|
| 1.1 Dekk/Felger | Blir byttet 4 nye sommerdekk | |

1.1 Blir byttet 4 nye sommerdekk
